Zusammenfassung des Badegewässerprofils

Name des Badegewässers	Lustsee; Langwedel;
Badegewässer-ID	DESH_PR_0182
EU-Mitgliedsstaat	Deutschland
Bundesland	Schleswig-Holstein
Kreis	Rendsburg-Eckernförde
Gemeinde	Langwedel
WaterbodyName	
NationalWaterUnitName	Lustsee
RiverBasinDistrictName	Elbe

Bearbeitungsstand Oktober 2018

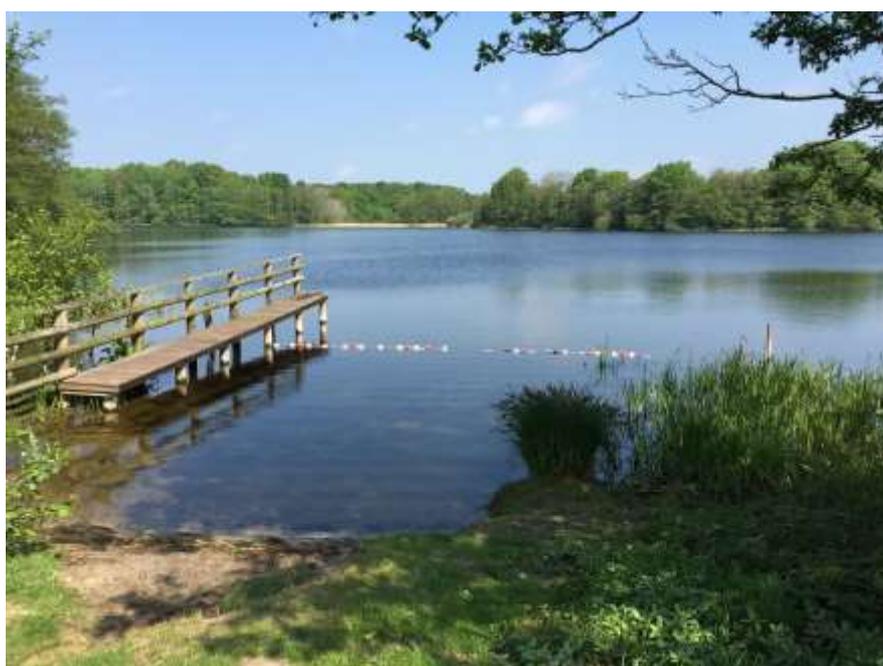
Abb. 1: Bild der Badestelle

Die Badestelle am Lustsee liegt etwa 1 km nordöstlich der Ortschaft Langwedel. Ein baumbestandenes, teilweise steilabfallendes Wiesengelände bildet den naturbelassenen Uferbereich. Im Bereich der Badestelle fällt die sandige Sohle leicht ab. Mit Ausnahme einer Toilette ist keine Infrastruktur vorhanden.

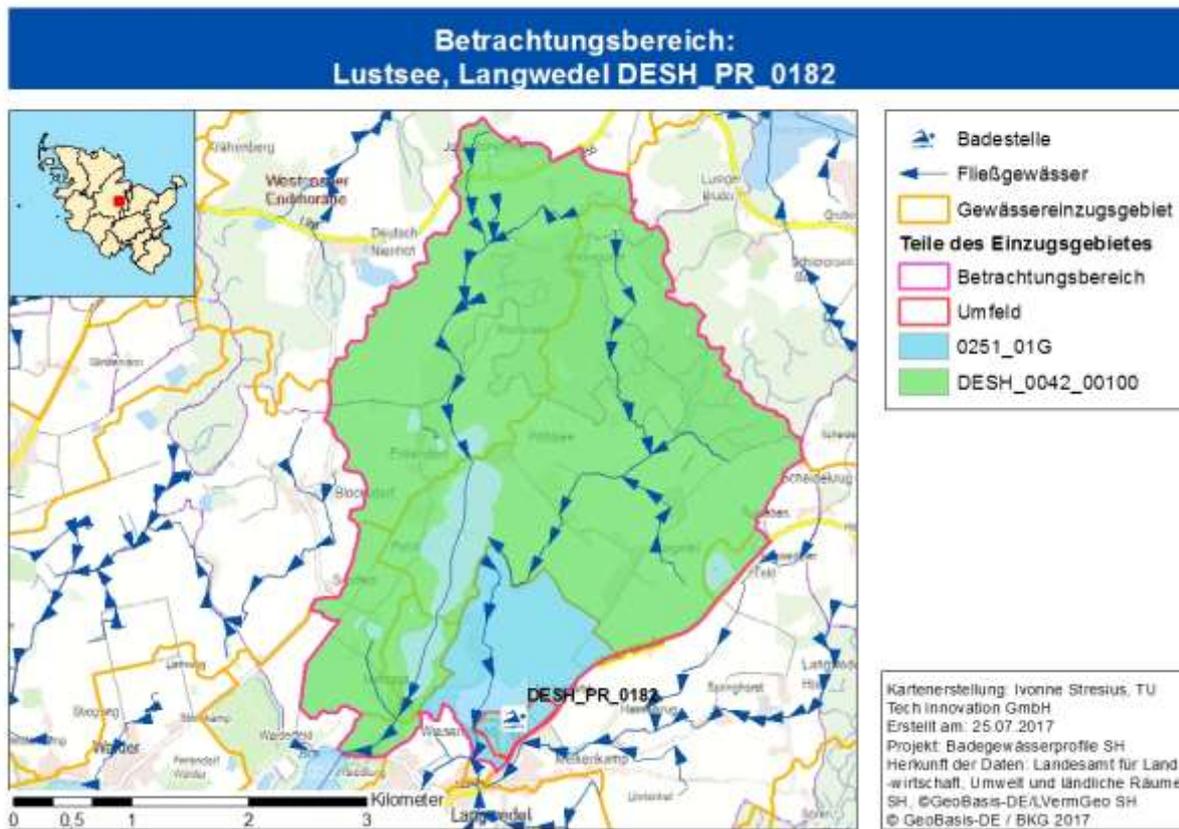
Abb. 2: Erweitertes Umfeld der Badestelle

Die überwiegende Landnutzung im Betrachtungsbereich wird durch Land- und Forstwirtschaft bestimmt. Abwassereinleitungen aus kommunalen Kläranlagen sind nicht vorhanden. Die landwirtschaftlich genutzten Flächen werden zum Teil mittels Drainagen entwässert. Das Vogelaufkommen im Betrachtungsbereich stellt eine weitere potentielle Verschmutzungsquelle dar. Über Vorfluter gelangen die gereinigten Abwässer aus 18 Hauskläranlagen sowie 4 Regenwassereinleitungen in die zuleitenden Gewässer. Darüber hinaus befinden sich ein Campingplatz und eine Fischteichanlage im Betrachtungsbereich.

Die genannten potenziellen Verschmutzungsquellen haben größtenteils keine Relevanz für das Badegewässer. Allein das Drainagewasser der landwirtschaftlichen Flächen sowie das Vogelaufkommen im Betrachtungsbereich stellen eine relevante Verschmutzungsquelle dar. Grenzwertüberschreitungen wurden seit 2008 nicht festgestellt, alle bisherigen Qualitätseinstufungen sind „ausgezeichnet“. Anfälligkeiten für eine kurzzeitige Verschmutzung konnten ebenfalls nicht festgestellt werden. Jedwede Maßnahmen sind hier derzeit nicht erforderlich.

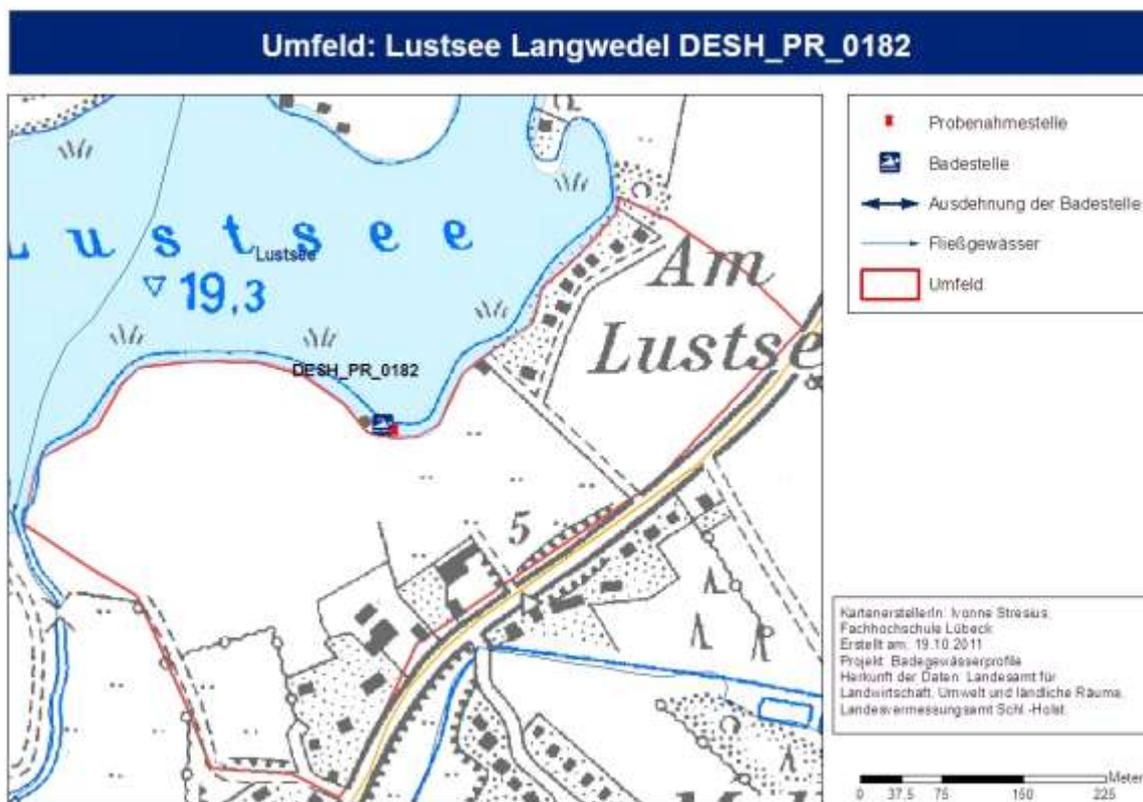
Abb. 3: Unmittelbares Umfeld zur Badestelle

Im direkten Umfeld der Badestelle findet sich keine nennenswerte Infrastruktur. Auf den umliegenden Flächen (zu 80% landwirtschaftlich genutzt) wird saisonal Gülle ausgebracht. Durch Abschwemmungen aus der Fläche oder Drainagewässer besteht die Möglichkeit einer nachteiligen Beeinflussung des Badegewässers.
