Zusammenfassung des Badegewässerprofils

Name des Badegewässers	Vollstedter See; Badestelle am See
Badegewässer-ID	DESH_PR_0232
EU-Mitgliedsstaat	Deutschland
Bundesland	Schleswig-Holstein
Kreis	Rendsburg-Eckernförde
Gemeinde	Groß Vollstedt
WaterbodyName	
NationalWaterUnitName	Vollstedter See
RiverBasinDistrictName	Elbe

Bearbeitungsstand September 2021

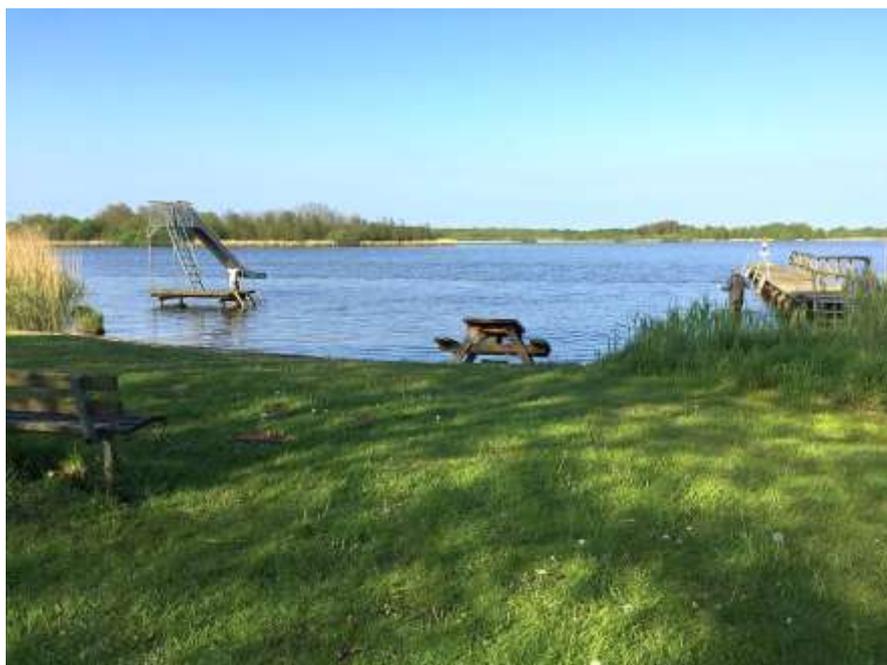
Abb. 1: Bild der Badestelle

Die Badestelle ist an einer großen Wiese gelegen, teilweise beschattet, sowie mit Schutzhütte und Grillstelle. Toiletten sind am Parkplatz vorhanden. Der Uferbereich ist sandig, die Sohle flach abfallend, ein Badesteg und eine Wasserrutsche runden das Bild ab.

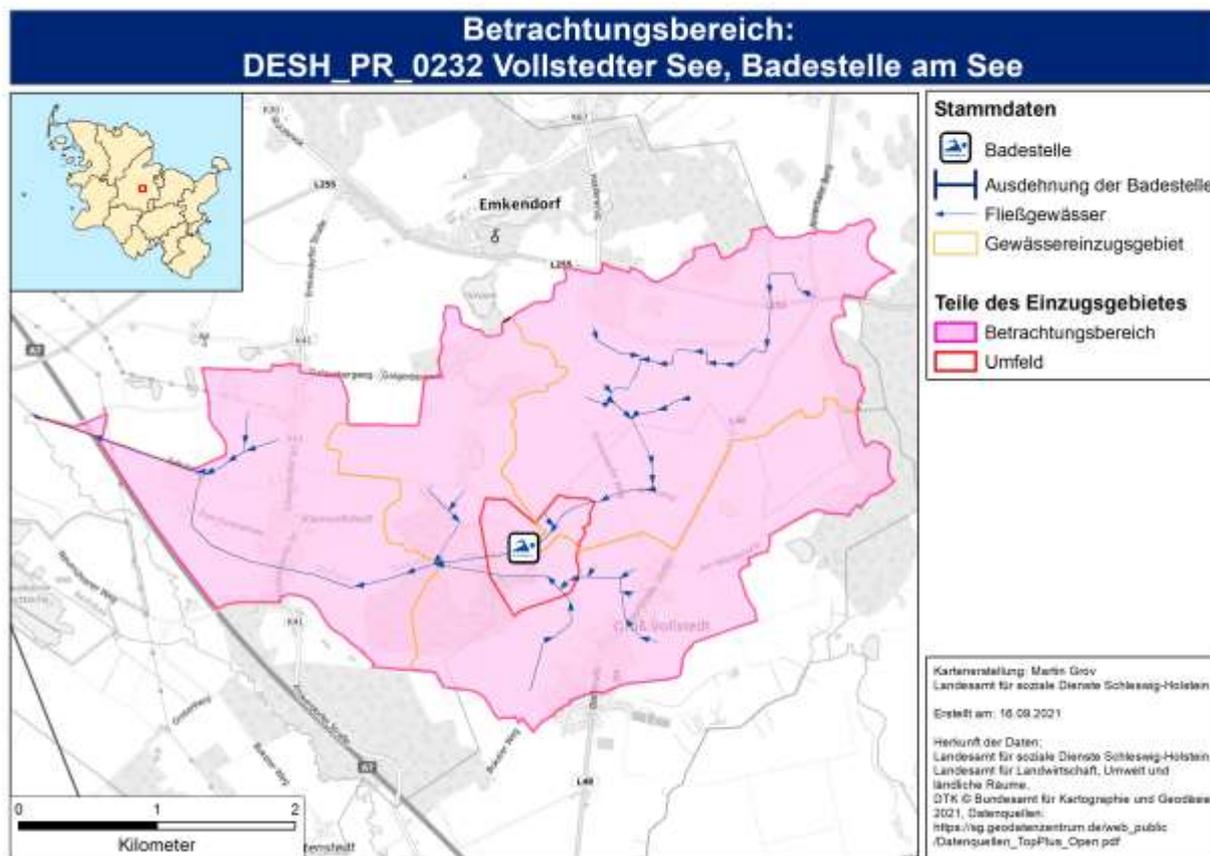
Abb. 2: Betrachtungsbereich der Badestelle

Der Betrachtungsbereich umfasst mit einer Größe von knapp 12 km² überwiegend landwirtschaftlich genutzte Flächen. Es sind 13 Hauskläranlagen und 15 Regenwassereinleitungen registriert. Von Relevanz für die Badewasserqualität sind ferner 5 Deponien und Altlasten, der Ablauf einer Fischteichanlage und eine Stelle an der Vieh getränkt/geschwemmt wird. Ferner sind 10 Bootsliegeplätze (Angelboote) bekannt.

Der Begriff Betrachtungsbereich definiert den Bereich der Badestelle sowie die relevanten Teile der Einzugsgebiete der oberirdischen Gewässer als hydrologisches Einzugsgebiet der Badestelle. Innerhalb von 24 Stunden kann dessen Wasser zur Badestelle gelangen und somit Bakterien aus Verschmutzungsquellen in bedeutsamer Menge zur Badestelle transportieren.

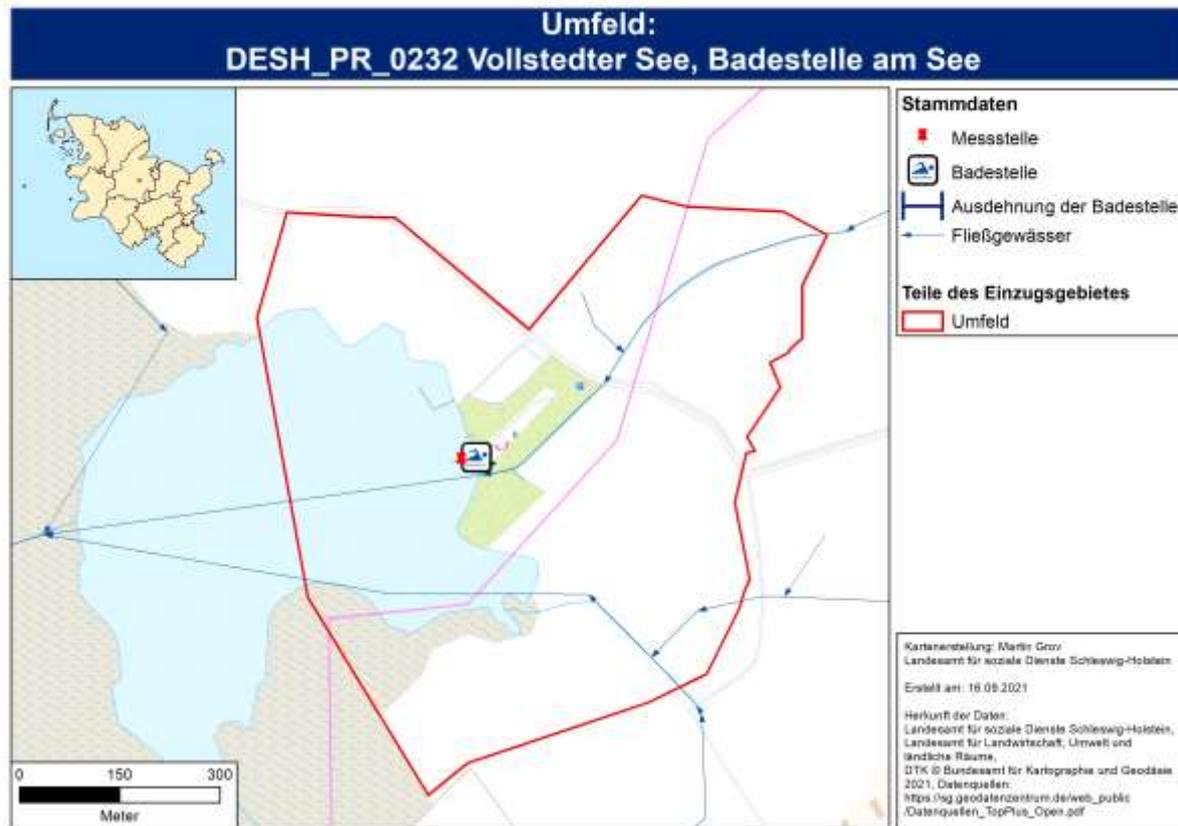
Abb. 3: Umfeld zur Badestelle

Das direkte Umfeld zur Badestelle umfasst eine Fläche von 0,5 km². Landwirtschaftliche Flächen, vornehmlich Weideland, sind hier zu finden. Teilweise reichen die Weideflächen bis an das Seeufer heran, sodass auch das Schwemmen von Tieren vorkommt.

ist das unmittelbar an eine Badestelle angrenzende Gebiet.
