Zusammenfassung des Badegewässerprofils

Name des Badegewässers	<b>OWSCHLAGER SEE, OWSCHLAG</b>
Badegewässer-ID	<b>DESH_PR_0213</b>
EU-Mitgliedsstaat	<b>Deutschland</b>
Bundesland	<b>Schleswig-Holstein</b>
Kreis	<b>Rendsburg-Eckernförde</b>
Gemeinde	<b>OWSCHLAG</b>
WaterbodyName	-
NationalWaterUnitName	<b>Owschlager See</b>
RiverBasinDistrictName	<b>Eider</b>

Bearbeitungsstand August 2018

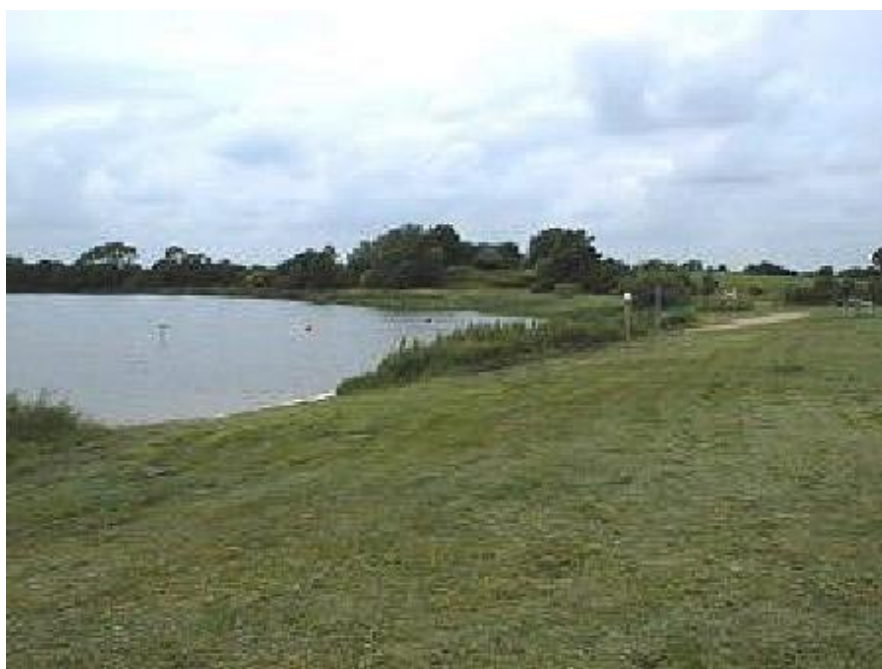
**Abbildung 1: Bild der Badestelle**

Als Freizeitgelände ausgestaltet liegt die Badestelle in der Nähe der Ortschaft Owschlag. Es ist keine Infrastruktur mit Ausnahme einer Toilette vorhanden. In der Nähe befindet sich eine Grillhütte und relativ ebenes Wiesengelände. Die Sohle ist sandig und flach abfallend.

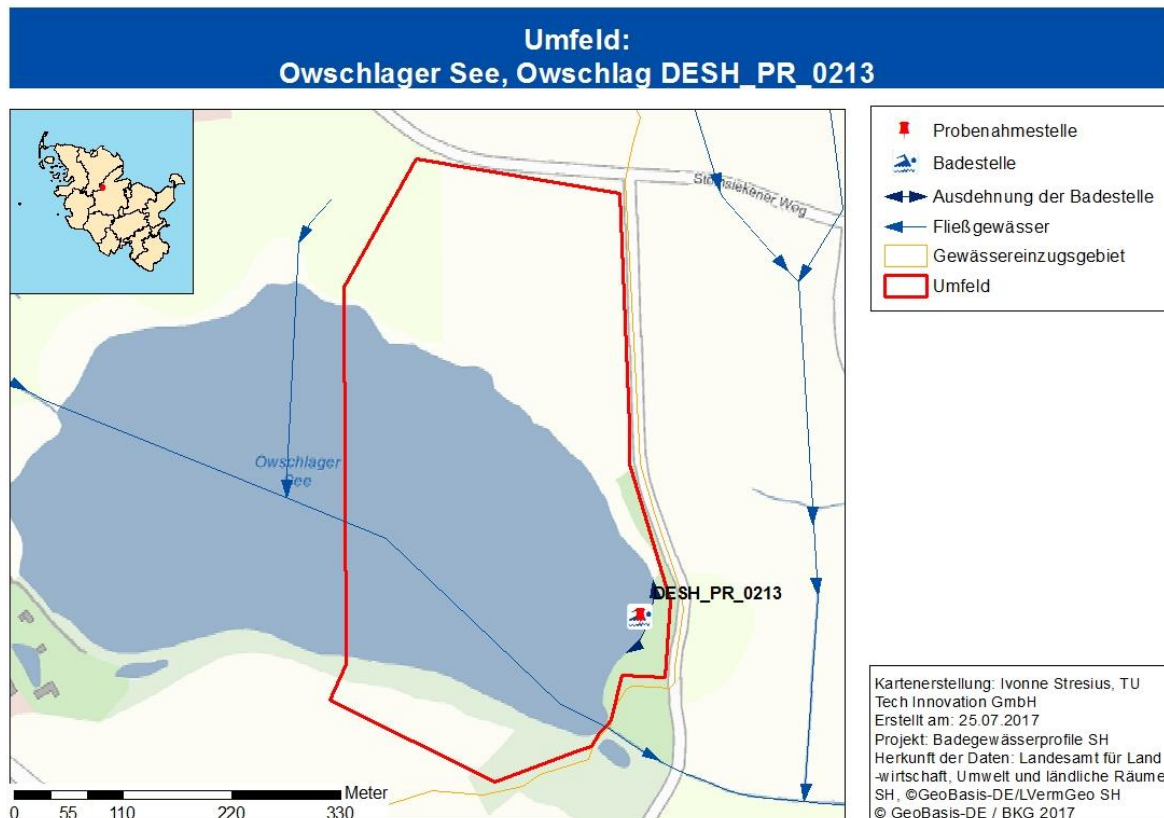
Abbildung 3: Umfeld der Badestelle

Im direkten, 1,7 ha großen, Umfeld zur Badestelle befinden sich Flächen zur landwirtschaftlichen Nutzung. Abschwemmungen aus der Fläche und Drainagewasser stellen eine potenzielle Quelle für Verschmutzungen dar. Der Ablauf der im Umfeld gelegenen Fischteichanlage liegt im aus dem See ableitenden Gewässer, so dass nur unter besonderen Bedingungen von einer Relevanz auszugehen ist.
