Zusammenfassung des Badegewässerprofils

| Name des Badegewässers | <b>AHRENSEE ACHTERWEHR</b> |
| Badegewässer-ID | <b>DESH_PR_0224</b> |

Bearbeitungsstand August 2018

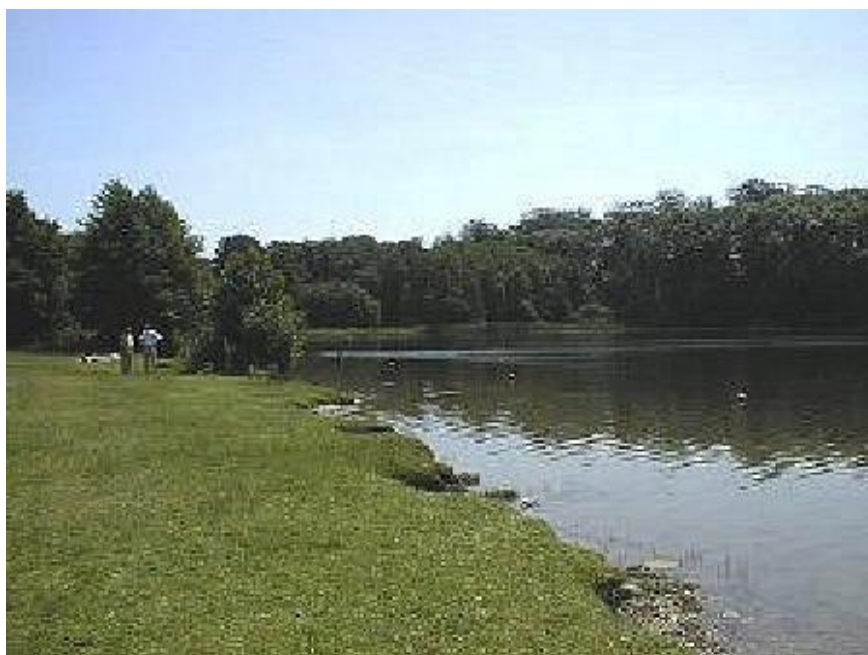
**Abbildung 1: Bild der Badestelle**

Die Gemeindebadestelle der Gemeinde Achterwehr wird häufig durch FKK-Anhänger besucht. Es gibt ein großzügiges, naturbelassenes Wiesengelände. Mit Ausnahme einer Toilette ist keine weitere Infrastruktur vorhanden. Die Sohle ist sandig und relativ steil abfallend.

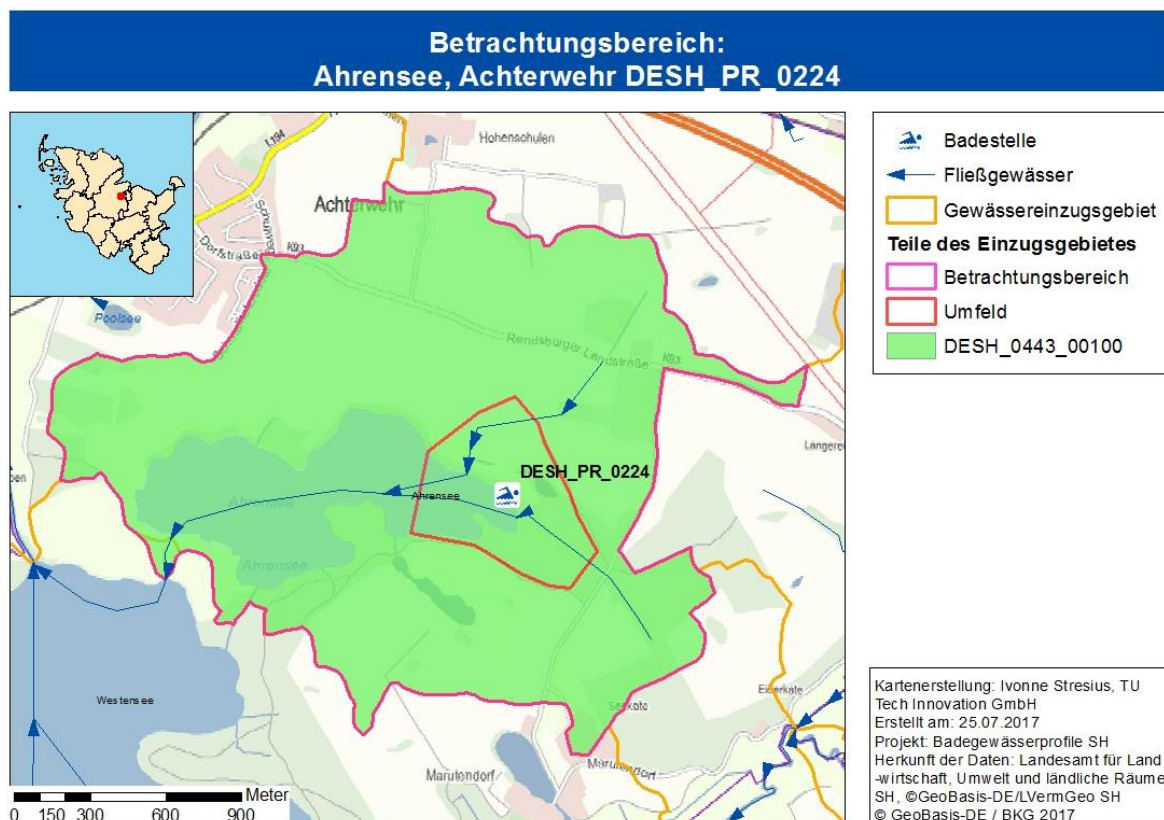
Abbildung 2: Betrachtungsbereich der Badestelle

Das 3,67 km<sup>2</sup> umfassende Einzugsgebiet wird überwiegend und intensiv landwirtschaftlich genutzt. Drainagewässer aus diesen Bereichen werden dem See zugeleitet. Als potentielle Quellen sind ferner eine Altlast/Deponie, jeweils eine Regenwassereinleitung und Hauskläranlage, sowie der Ablauf aus einer Fischteichanlage zu nennen
