**Amt Hüttener Berge –
Aussicht und Weitblick**

Herzlich Willkommen
zur Sitzung des Umwelt- und
Bauausschusses
13.10.2016

Die Arbeit der Arbeitsgruppen zur Verbesserung der Wasserqualität des Wittensee / Bistensee

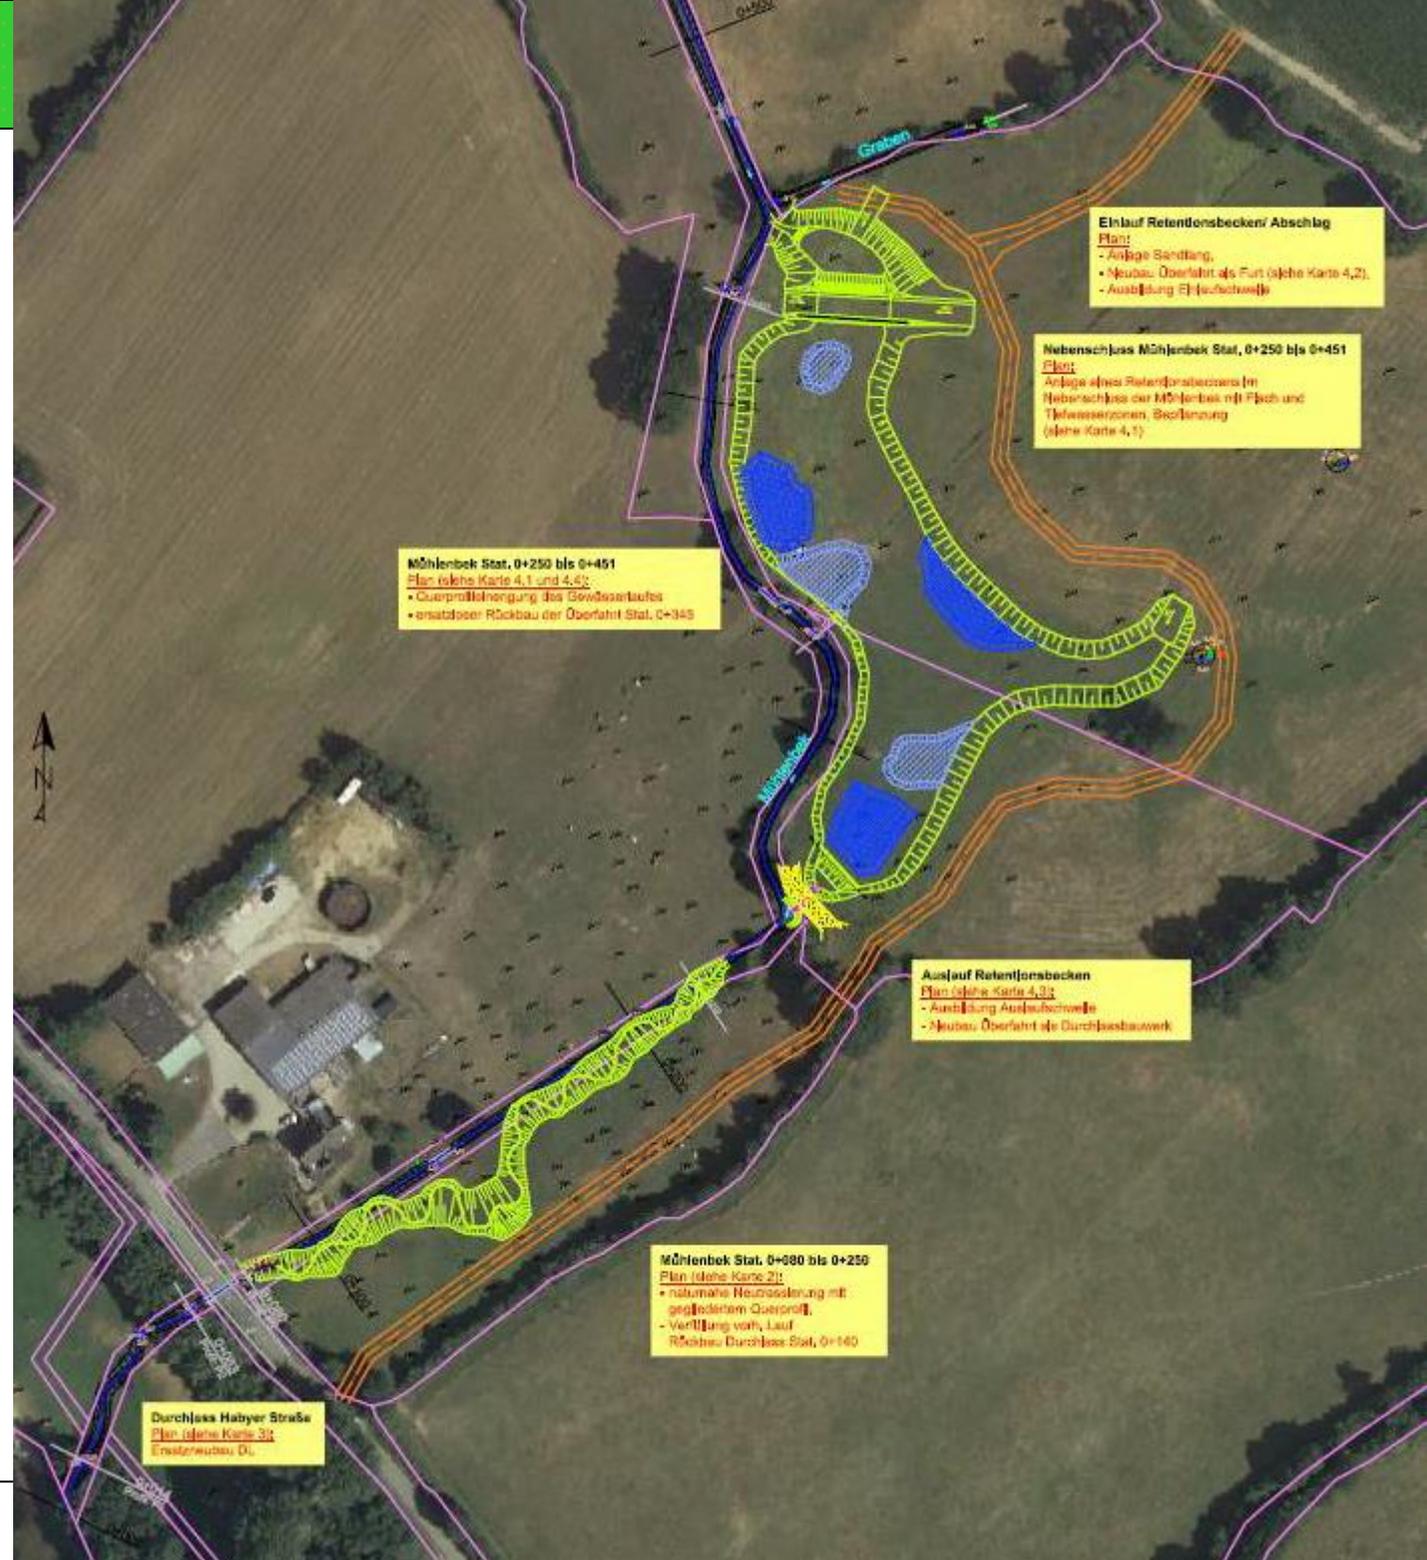
Die Bauarbeiten finden in folgenden Schritten statt:

- Ersatzneubau Durchlass K78: Sep./Okt. 2016 (Vollsperrung der K78)
- Anlage Retentionsbecken inkl. aller damit verbundenen Bauwerke
- Bepflanzung Retentionsbecken im Okt. 2016
- Erdarbeiten zur ökologischen Sanierung Mühlenbek im Oktober 2016
- Pflanzarbeiten Gehölze im März/April 2017

- Ab September 2016 bis voraussichtlich Frühjahr 2017 laufen die Bauarbeiten zur Anlage eines Nährstoff-Retentionsbeckens an der Mühlenbek nördlich der Kreisstraße K78 (Habyer Straße). Neben der Anlage des Beckens ist auch eine abschnittsweise ökologische Sanierung der Mühlenbek nördlich der K78 sowie der Ersatzneubau des Durchlasses in der K78 Teil des Projektes.
- Hintergrund der Baumaßnahme ist die Überversorgung des Wittensees mit Nährstoffen. Durch das Becken und die ökologische Sanierung der Mühlenbek sollen insbesondere Phosphor und Stickstoff zurückgehalten werden, um die Belastung des Sees zu senken.

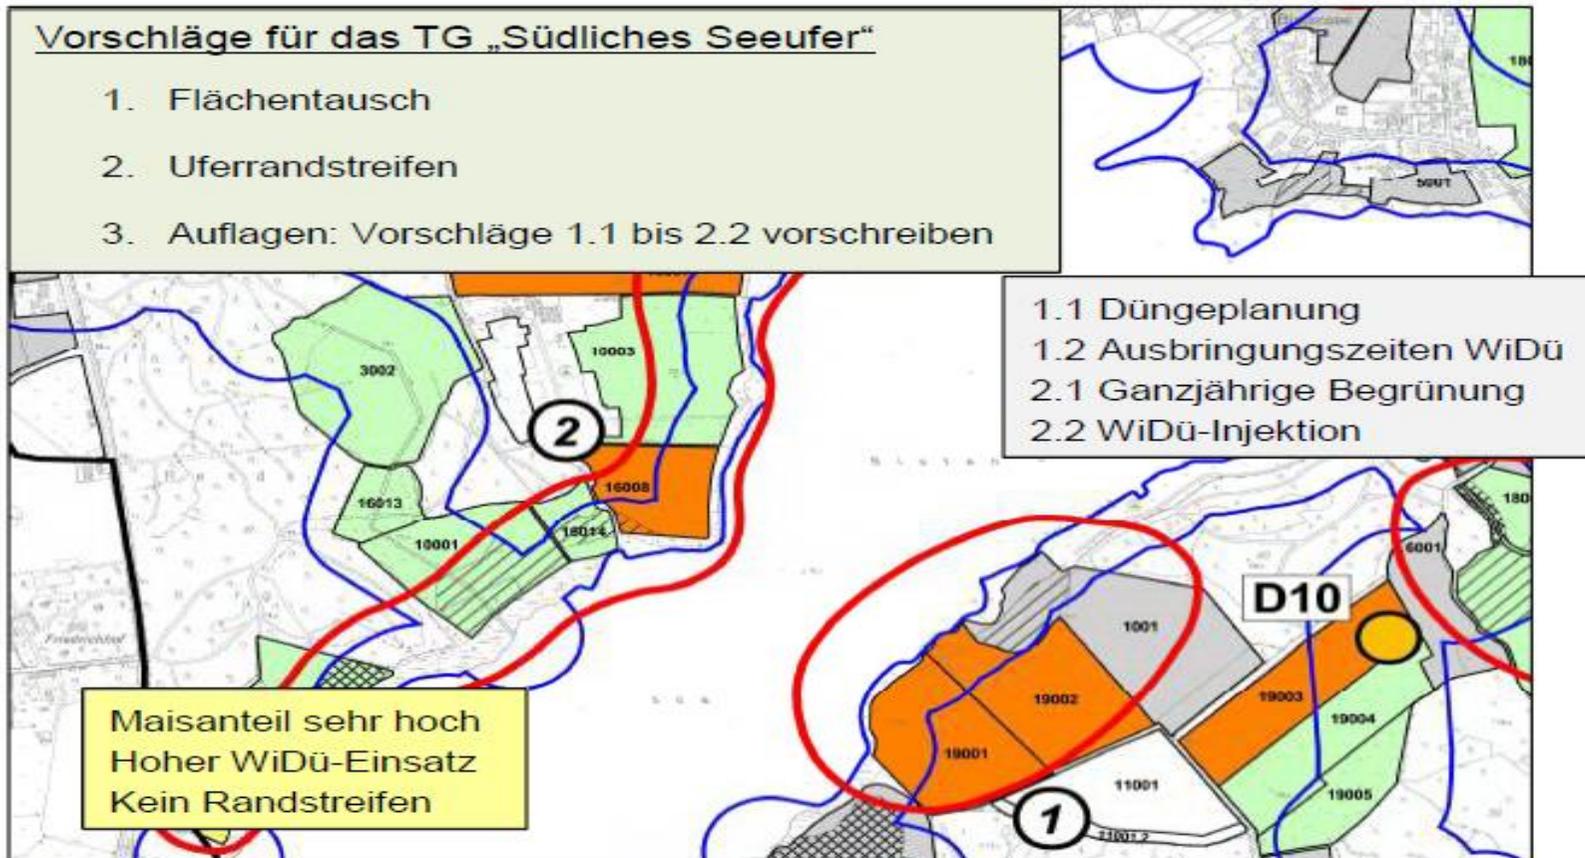
Maßnahmenvorschlag für prioritäre Teilgebiete des 100 m-Streifens

Erwarteter Maßnahmeneffekt: Die P-Direkteinträge aus den Ackerflächen in den See werden für die wichtigsten Eintragspfade nahezu auf Null reduziert.

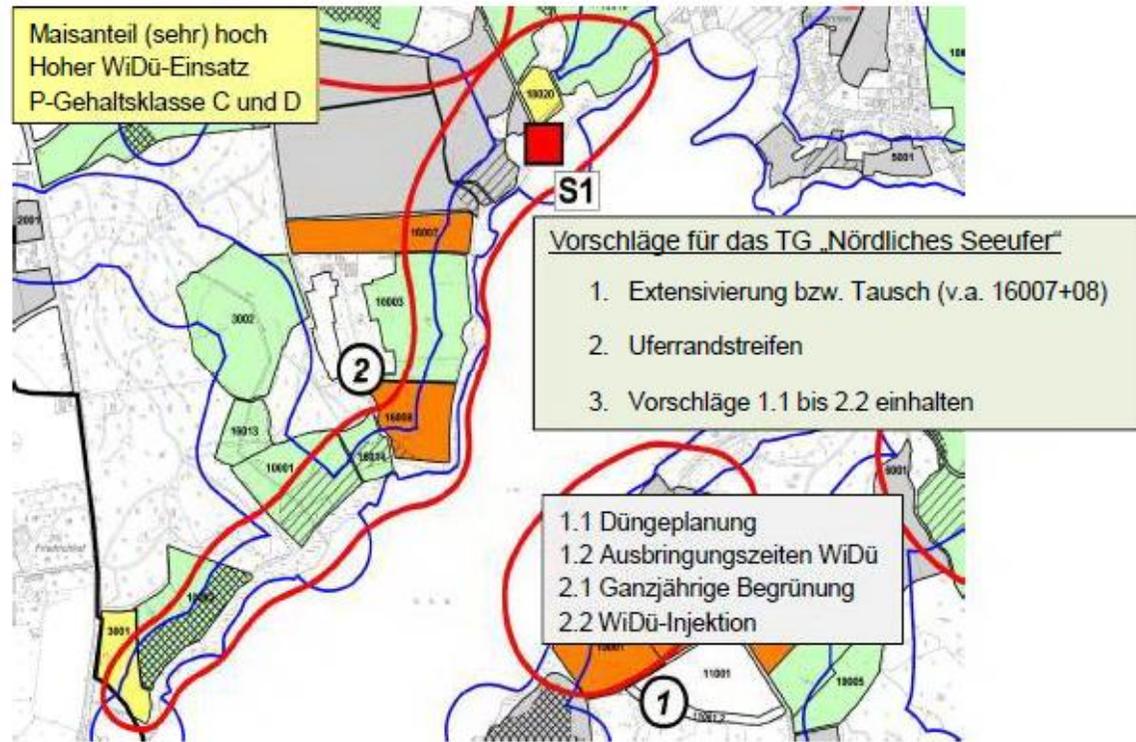
Abb. 25: Prioritäres Teilgebiet 2 (nördliches Seeufer)

Erwarteter Maßnahmeneffekt: Die P-Direkteinträge aus den Ackerflächen in den See werden für die wichtigsten Eintragspfade bei Umsetzung der Extensivierung deutlich reduziert.

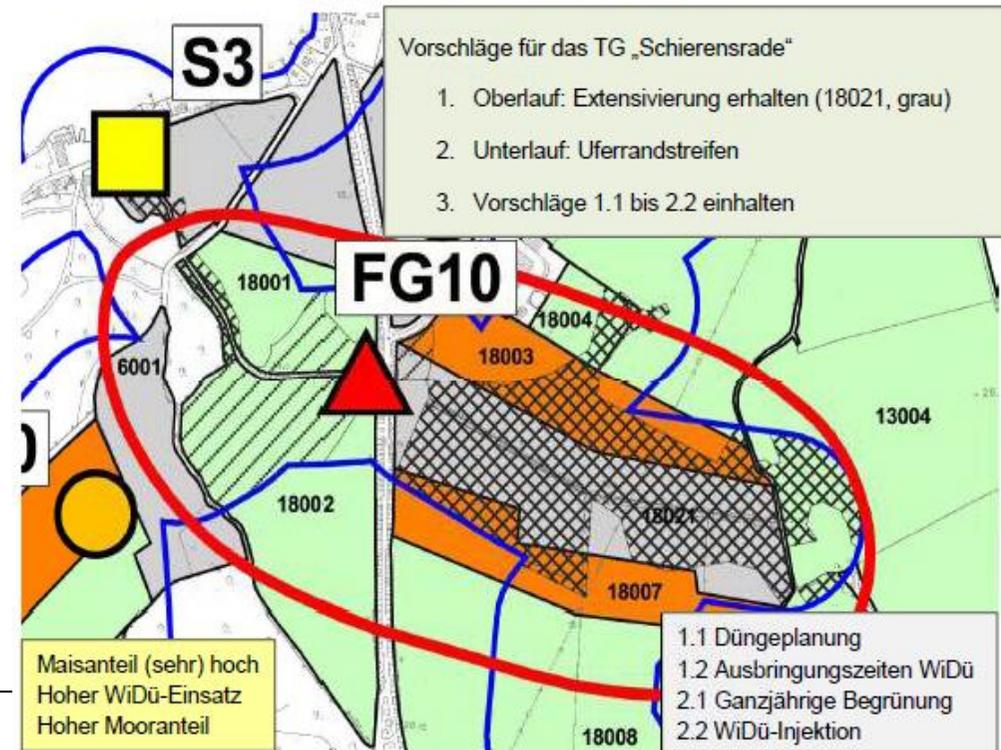
Abb. 26: Prioritäres Teilgebiet 3 (Schierensrade)

Erwarteter Maßnahmeneffekt: Die P-Einträge aus den Ackerflächen in das Fließgewässer werden für die wichtigsten Eintragspfade bei Anlage des Uferrandstreifens spürbar reduziert. Von höchster Bedeutung ist der Erhalt des bestehenden Schonstreifens.

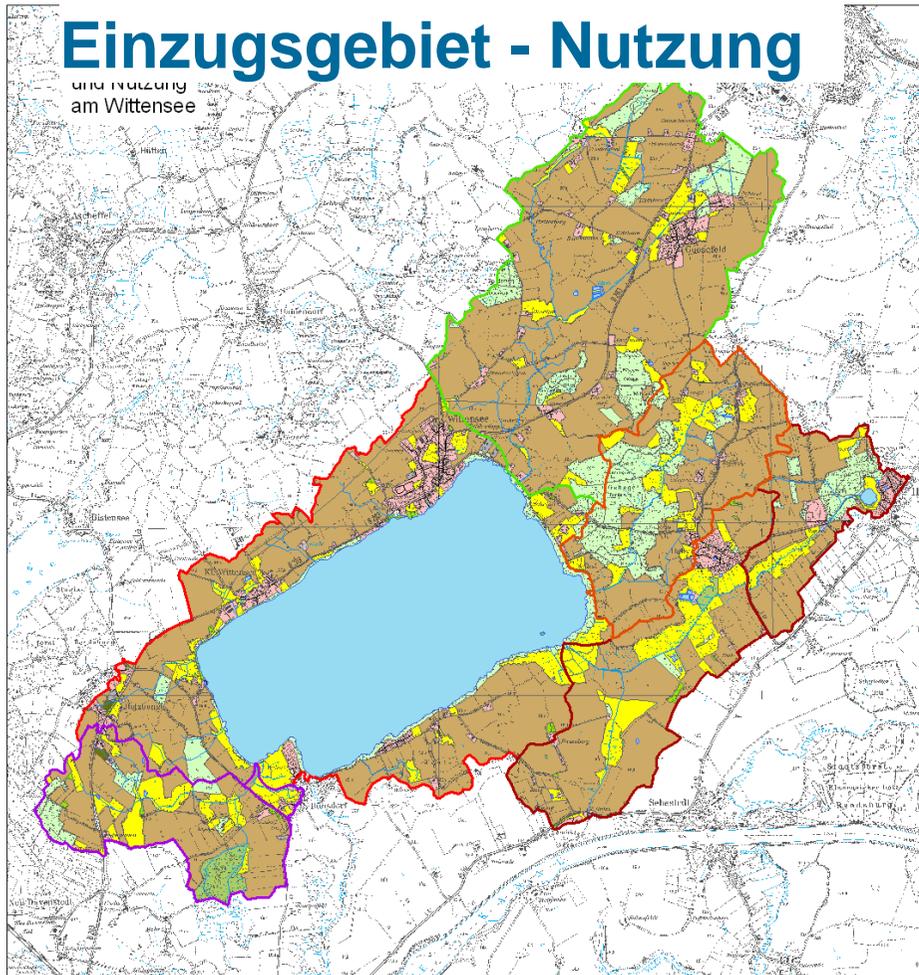
Einzugsgebiet - Nutzung

und Nutzung
am Wittensee

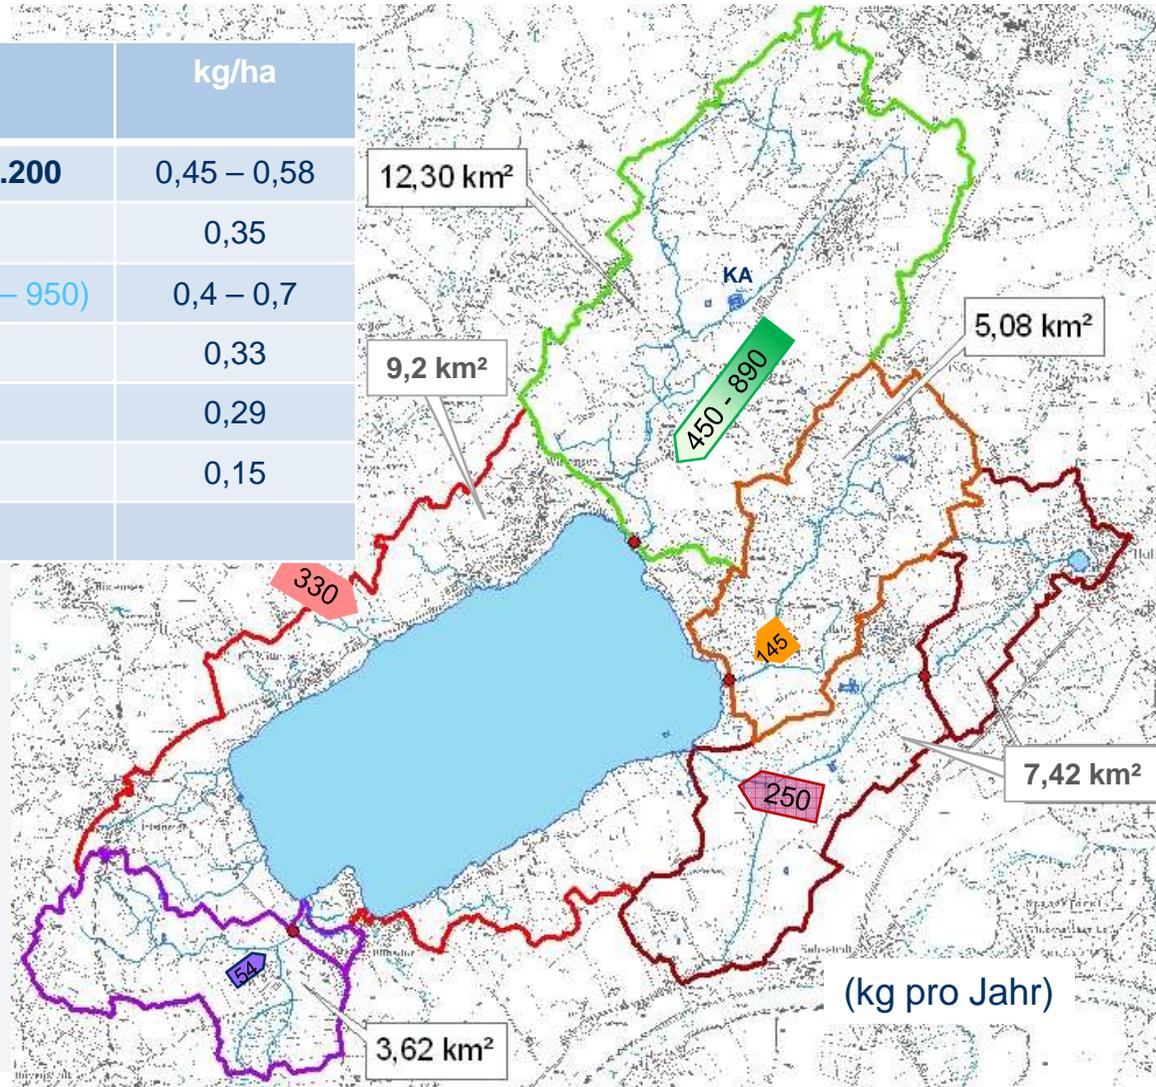
Nährstoffeinträge über die Zuläufe und das Seeumfeld

P-Einträge pro Jahr 2010/2013/2016 vorl.	kg	kg/ha
gesamt	1.700 – 2.200	0,45 – 0,58
Direktes Seeumfeld*	330	0,35
Mühlenbek	450 – 890 (– 950)	0,4 – 0,7
Habyer Au	250	0,33
Brobach	145	0,29
Maynbek	54	0,15
* Modellierung FZ Jülich

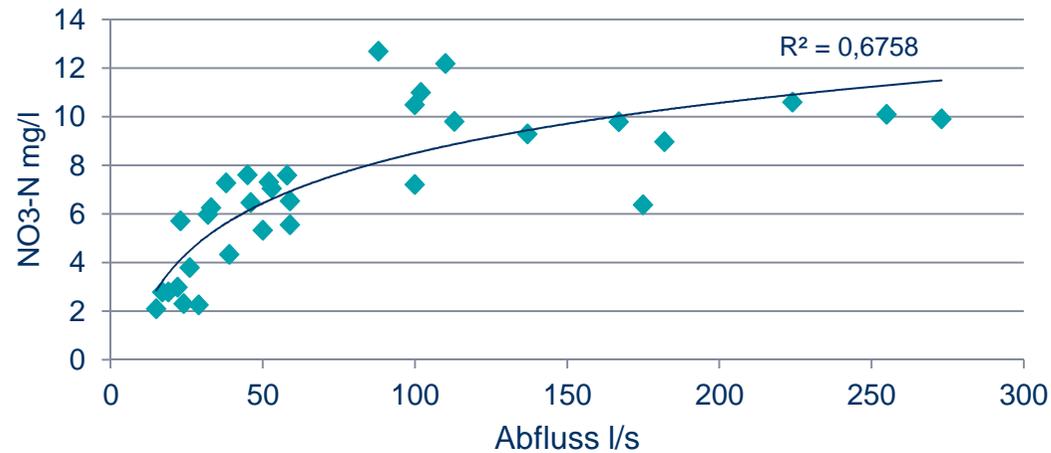
Mühlenbek 2010 - 2016

Nährstoffe - Abflüsse

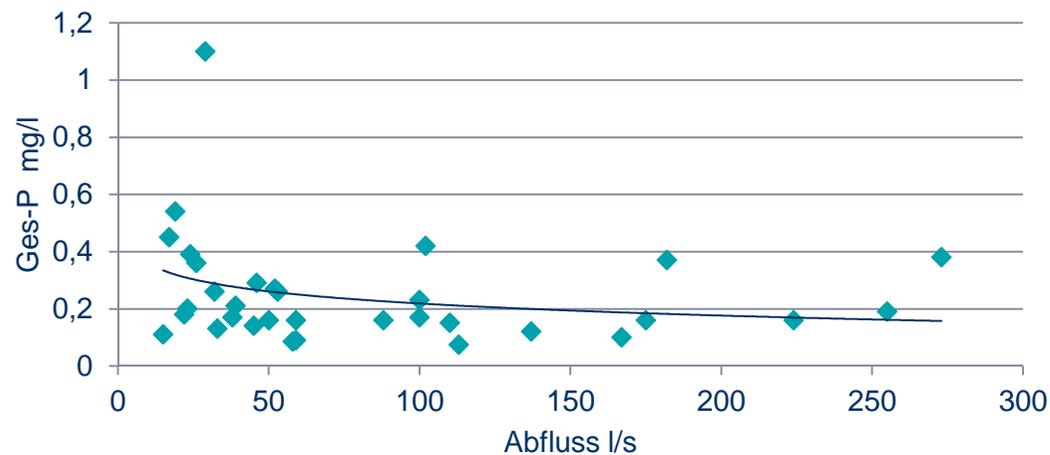
Mühlenbek 2010 - 2016

Eintrag von Phosphor
 nicht nur diffus,
 sondern auch punktuell!

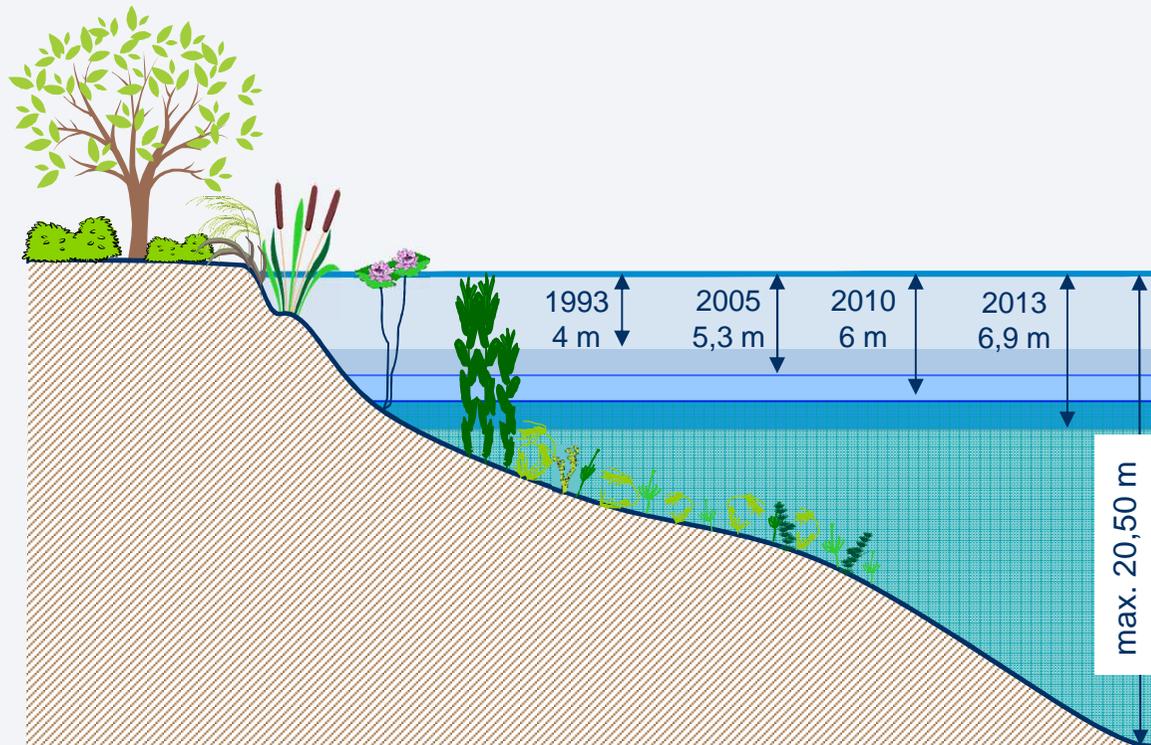
Maximale Verbreitungstiefe der Unterwasserpflanzen

- Der Wittensee reagiert wegen der langen Wasseraufenthaltszeit von 6 Jahren nur langsam auf die Verringerung der Nährstoffeinträge
- Eine Entlastung von externen Nährstoffeinträgen um weitere 10 % = 200 kg Phosphor jährlich ist erforderlich, um
 - den Nährstoffeintrag auf ein verträgliches Maß zu senken,
 - die internen Düngungsprozesse zu verringern,
 - den guten ökologischen Zustand zu erreichen.

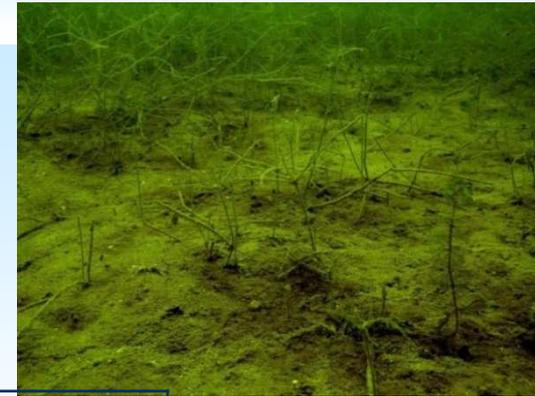
- **Artenzahl** rückläufig bis schwankend

2001	2008	2011	2014
	13	11	7	10

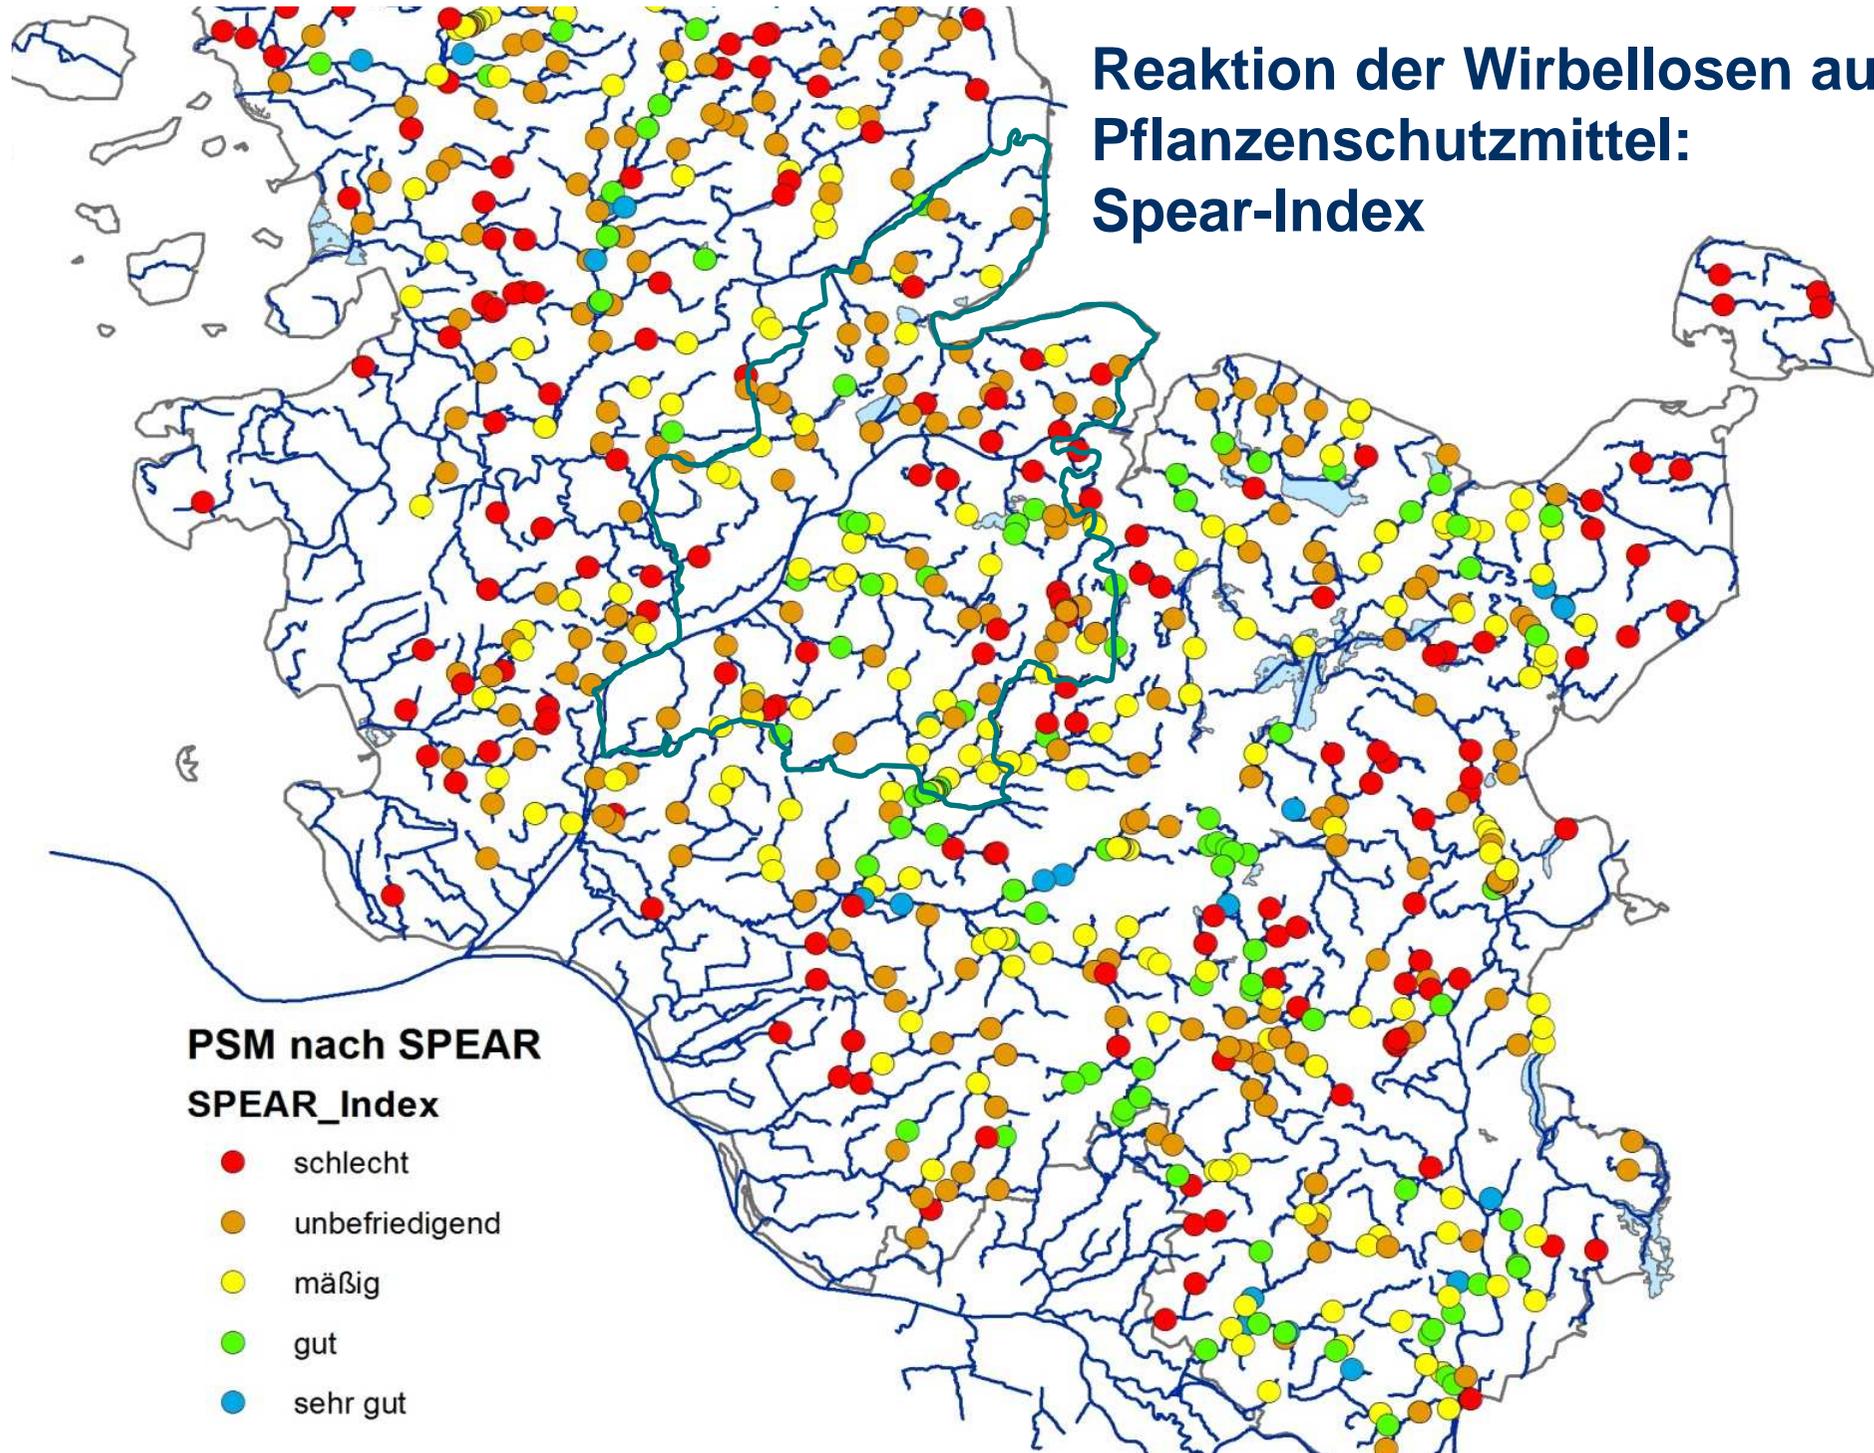
Reaktion der Wirbellosen auf Pflanzenschutzmittel: Spear-Index

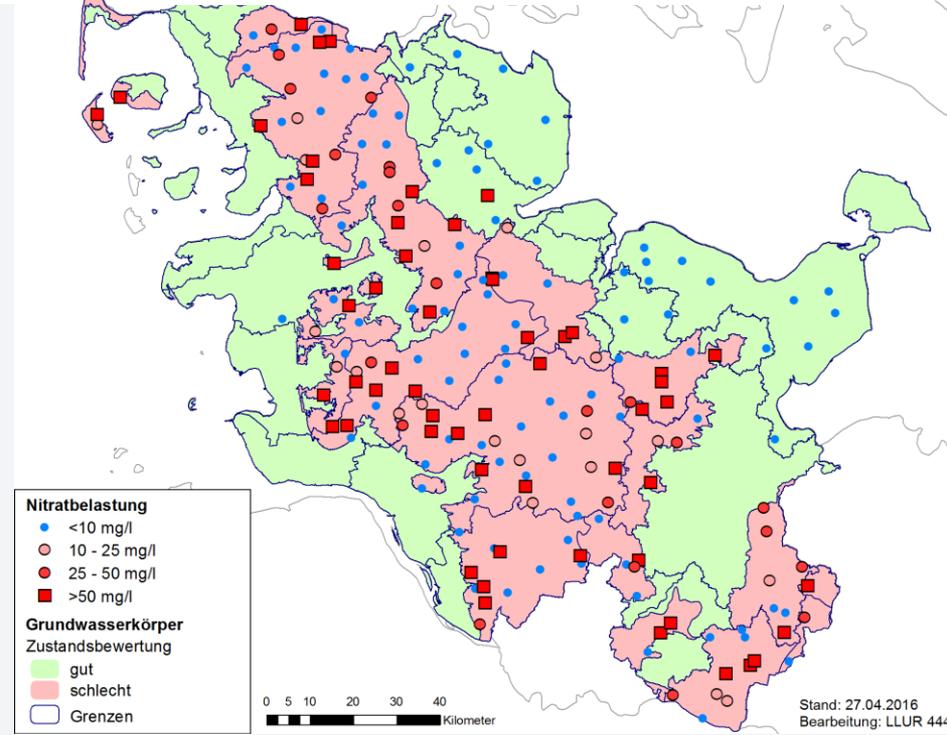
Mittlere Nitratgehalte im Grundwasser des überblickswisen Messnetzes nach WRRL im Jahr 2015

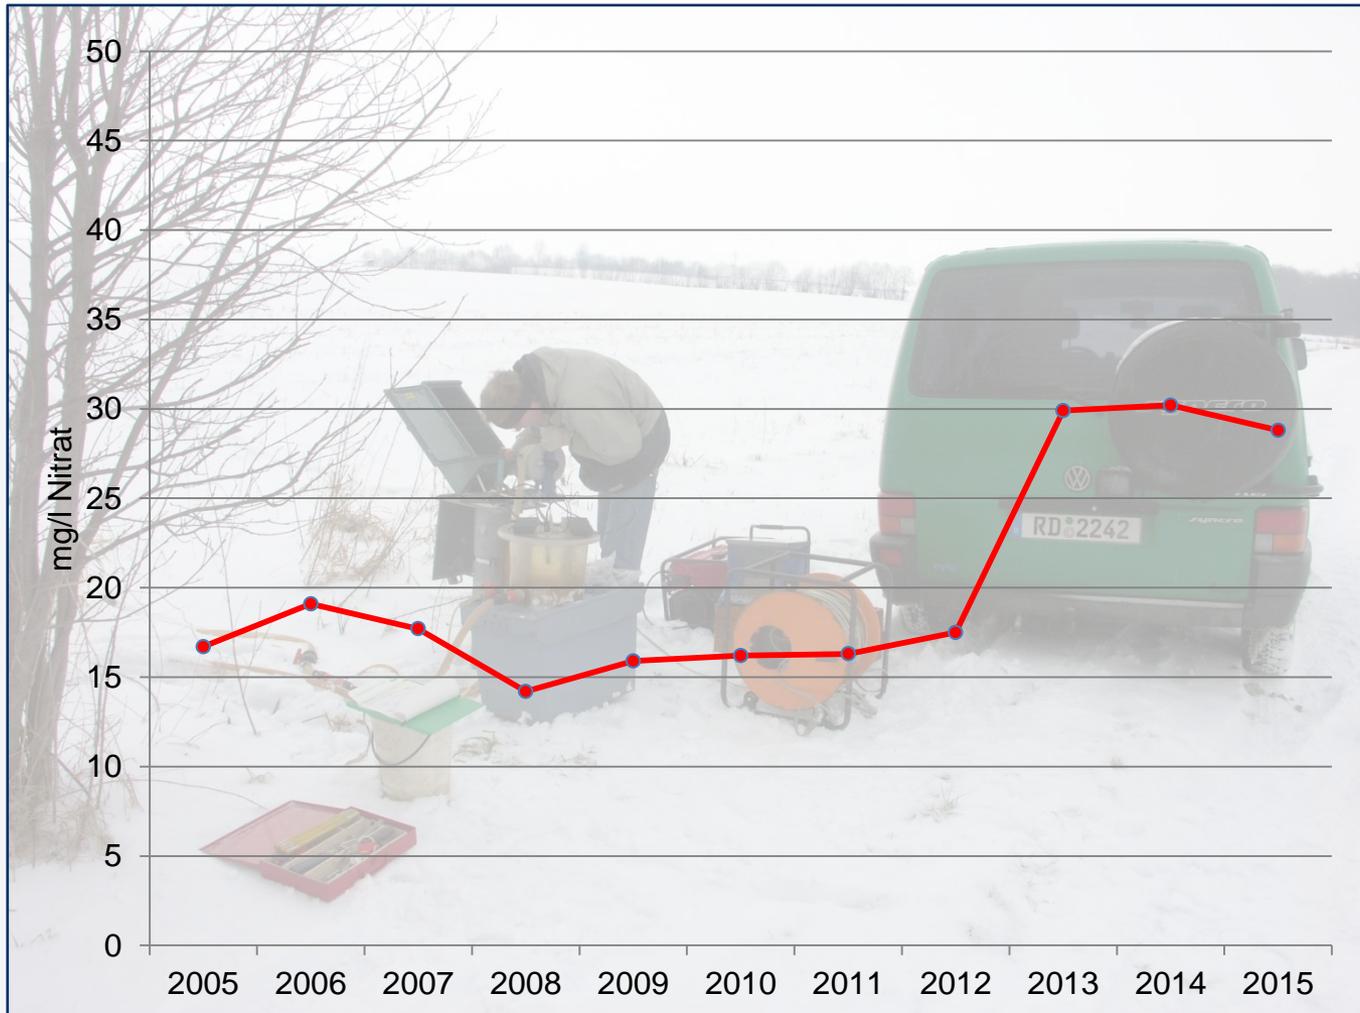
Entwicklung der Nitratgehalte in den Messstellen des Kreises Rendsburg-Eckernförde
(mit den in 2011 und 2012 neugebauten Messstellen)

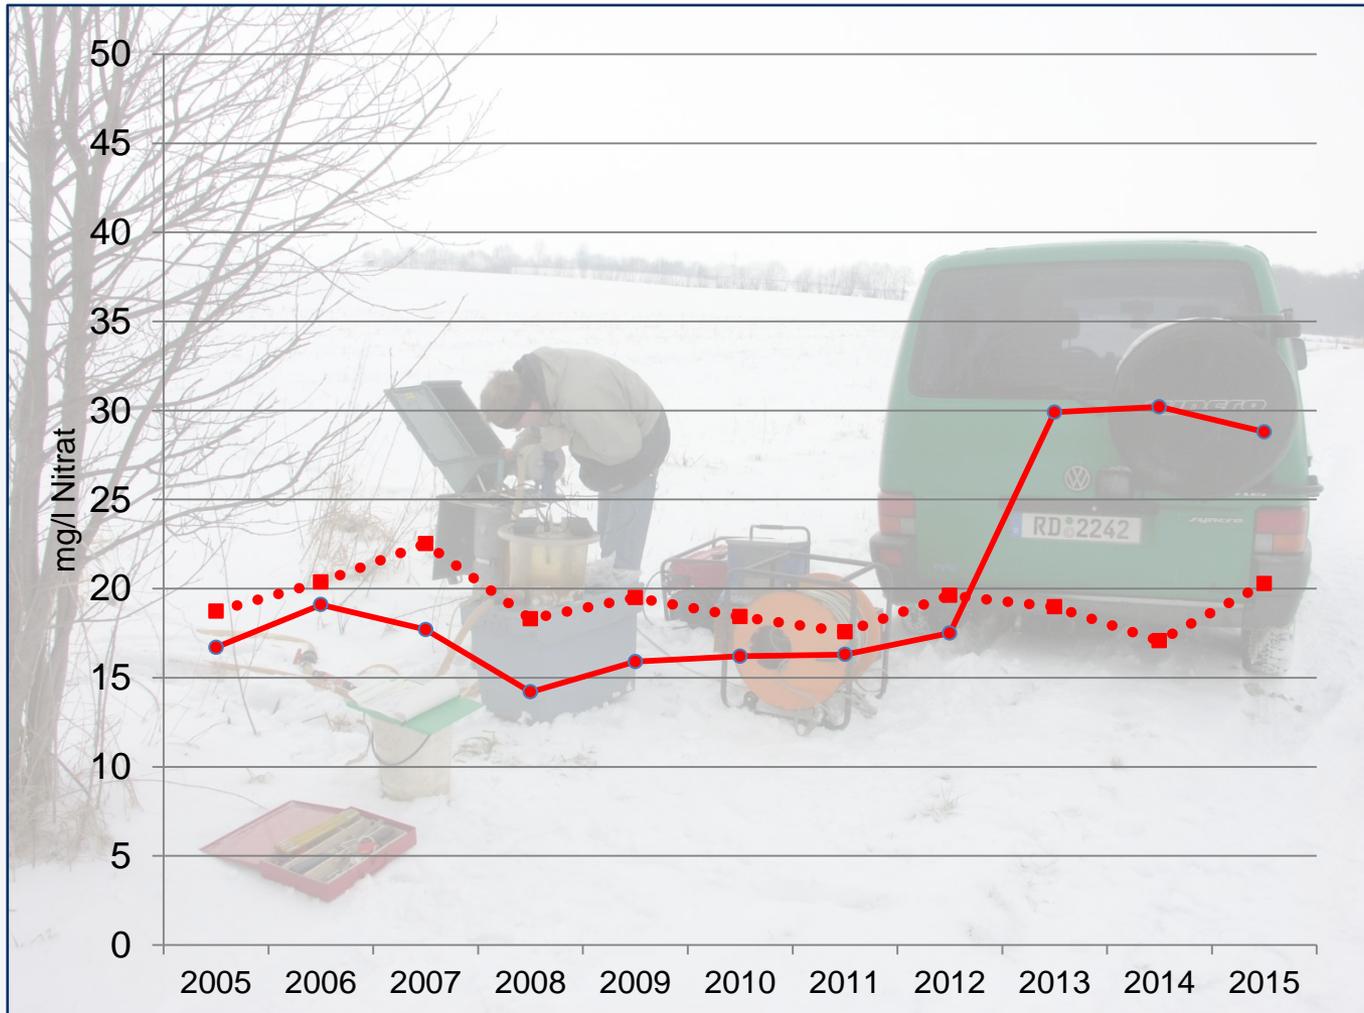
Entwicklung der Nitratgehalte in den Messstellen des Kreises Rendsburg-Eckernförde

(gestrichelte Linie: Messstellen mit seit 2005 durchgehender Messreihe)
