Zusammenfassung des Badegewässerprofils

| Name des Badegewässers | Ostsee; Eckernförde;; Am Dang |
| Badegewässer-ID | DESH_PR_0199 |

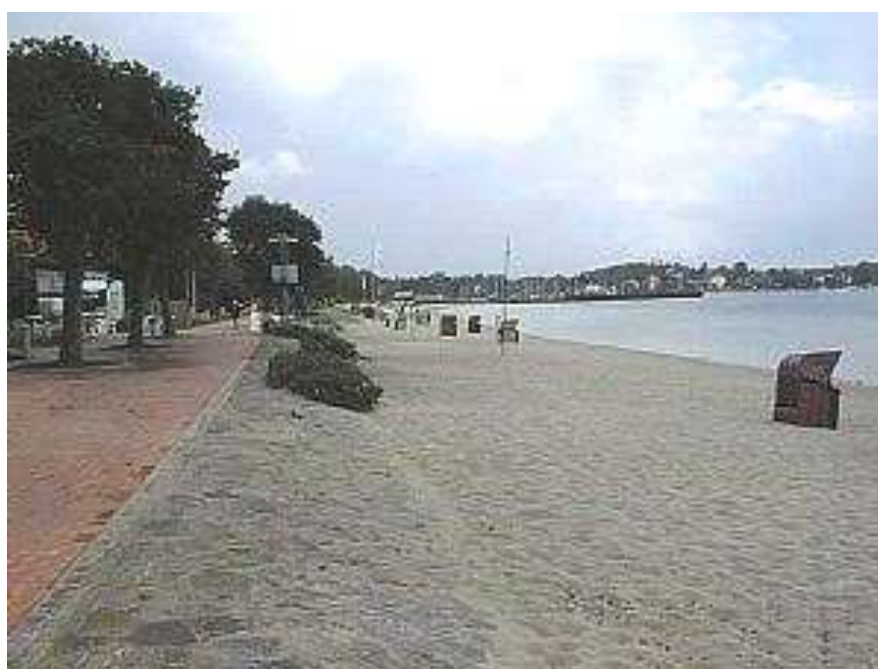
Abb. 1: Bild der Badestelle

Direkt an der Uferpromenade nahe dem Stadtzentrum gelegener feinsandiger, etwa 400 m langer Strand. Sohle ebenfalls feinsandig mit kleinen Steinen. Überwachung durch Rettungsschwimmer. Infrastrukturell durch Zentrumsnähe gut ausgestattet, ein Strandkorbverleih ist vorhanden.

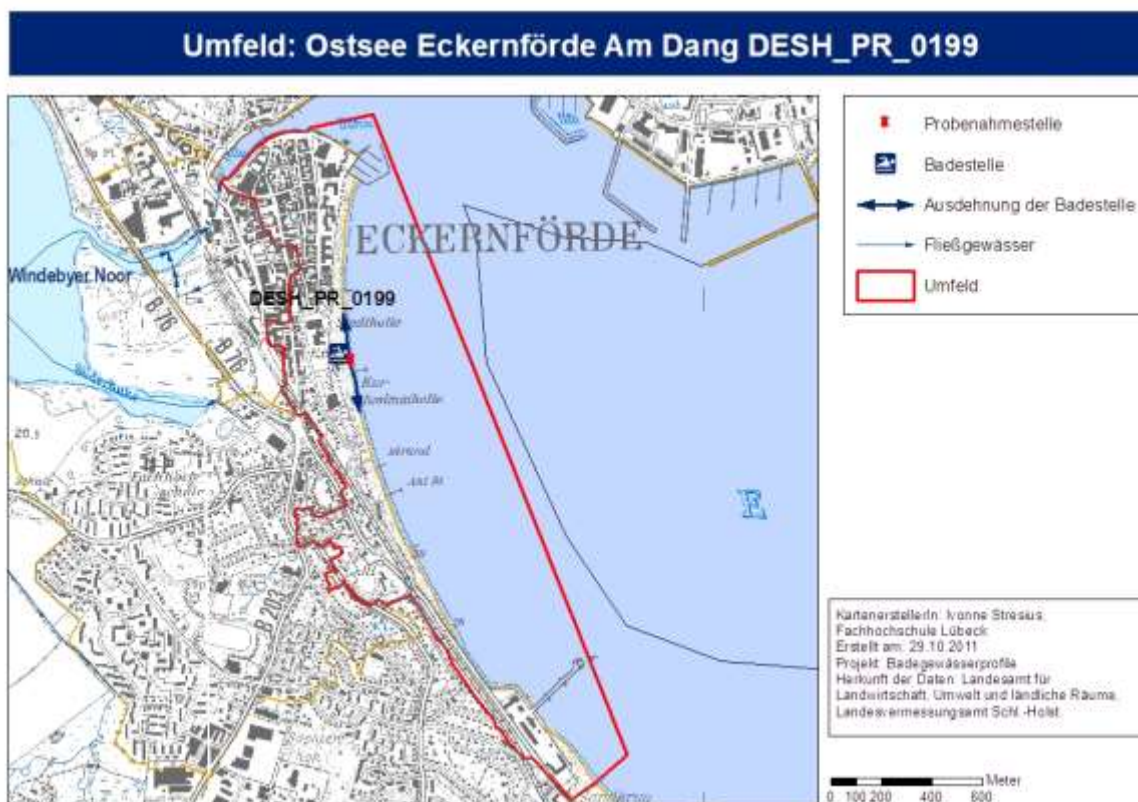
Abb. 3: Unmittelbares Umfeld zur Badestelle

Das 1,7 km² umfassende unmittelbare Umfeld ist überwiegend städtebaulich geprägt, aus diesem gibt es insgesamt 12 Einleitungen aus der Regenentwässerung. Auch ein Yachthafen und der sog. Außenhafen mit insgesamt 130 Bootsliegeplätzen können als potentielle Quelle angesehen werden.
