Zusammenfassung des Badegewässerprofils

Name des Badegewässers	Ostsee; Klein Waabs;; CP Heide
Badegewässer-ID	DESH_PR_0189
EU-Mitgliedsstaat	Deutschland
Bundesland	Schleswig-Holstein
Kreis	Rendsburg-Eckernförde
Gemeinde	Waabs
WaterbodyName	Eckernförder Bucht Rand
NationalWaterUnitName	
RiverBasinDistrictName	Schlei/Trave

Bearbeitungsstand Dezember 2018

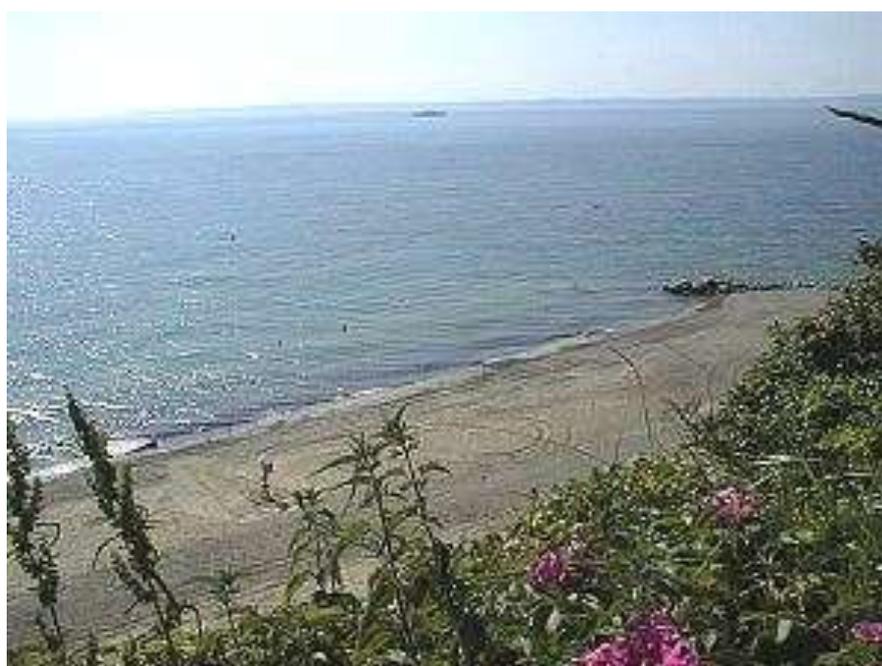
Abb. 1: Bild der Badestelle

Der grobsandige Strand befindet sich direkt unterhalb einer Abbruchkante am Campingplatz Heide in Klein Waabs. Der Campingplatz bietet auf 22 ha Platz für insgesamt 950 Stellplätze. Der Campingplatz verfügt über eine sehr gute Ausstattung. Die Badestelle wird zeitweise durch Rettungsschwimmer überwacht. Der Uferabschnitt hat eine Länge von etwa 700 m.

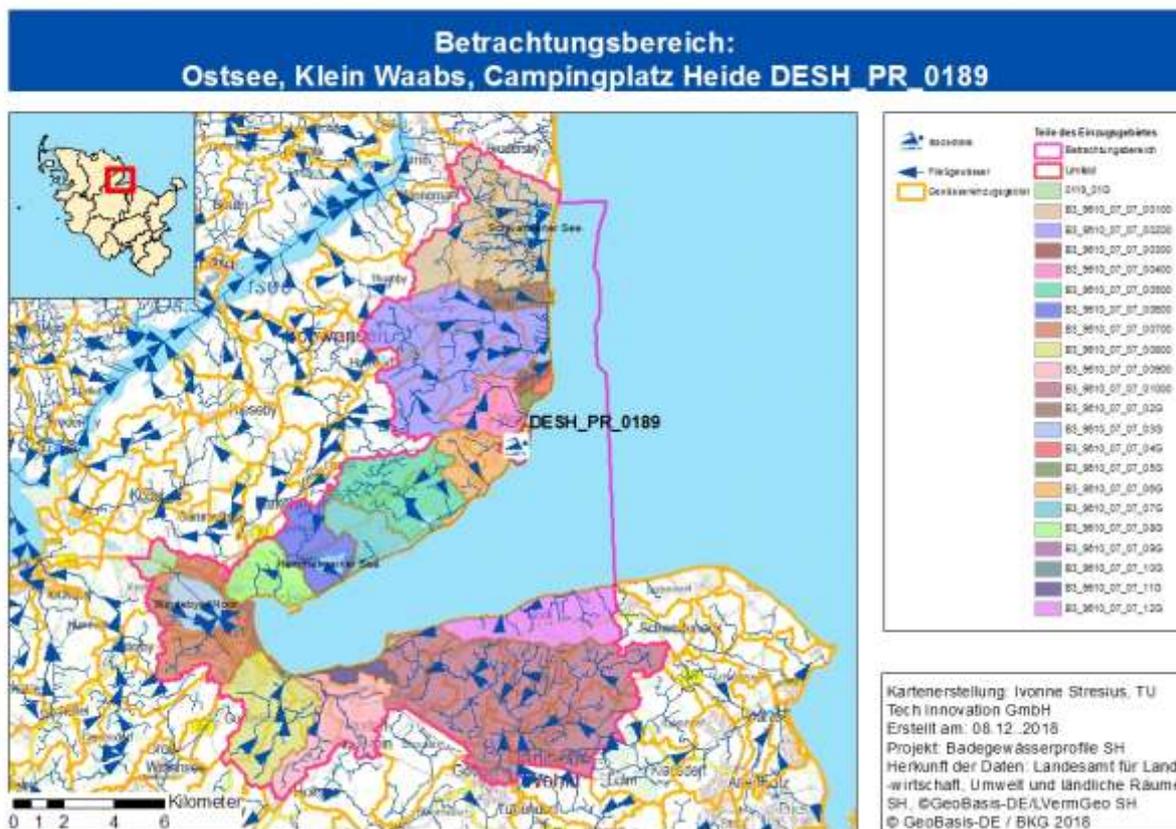
Abb. 2: Erweitertes Umfeld der Badestelle

Der 279 km² große Betrachtungsbereich umfasst den östlichen Teil Schwansens sowie den nördlichen Teil des Dänischen Wohlds. In ihm münden mehrere als potentielle Quellen in Frage kommende Einleiter, die als Vorfluter für sechs kommunale, vier industrielle Kläranlagen, einen Mischwasserabschlag und 409 Hauskläranlagen, sowie 237 Regenwassereinleitungen dienen. Insgesamt ist diese Region fast ausschließlich landwirtschaftlich geprägt, so dass auch diese Flächen – insbesondere wenn sie entwässert werden – als potenzielle Verschmutzungsquellen in Betracht kommen. 1513 Bootsliegeplätze sind registriert. Im Zusammenhang mit der Problematik von Schiffsabwässern aus der Berufsschifffahrt stellen auch diese eine potentielle Verschmutzungsquelle dar.

Des Weiteren sind insgesamt 18 Campingplätze, 41 Deponien und Altlasten, der Ablauf aus 5 Fischteichanlagen und das Vogelaufkommen im Zuflussgebiet als potentielle Verschmutzungsquelle einzustufen.

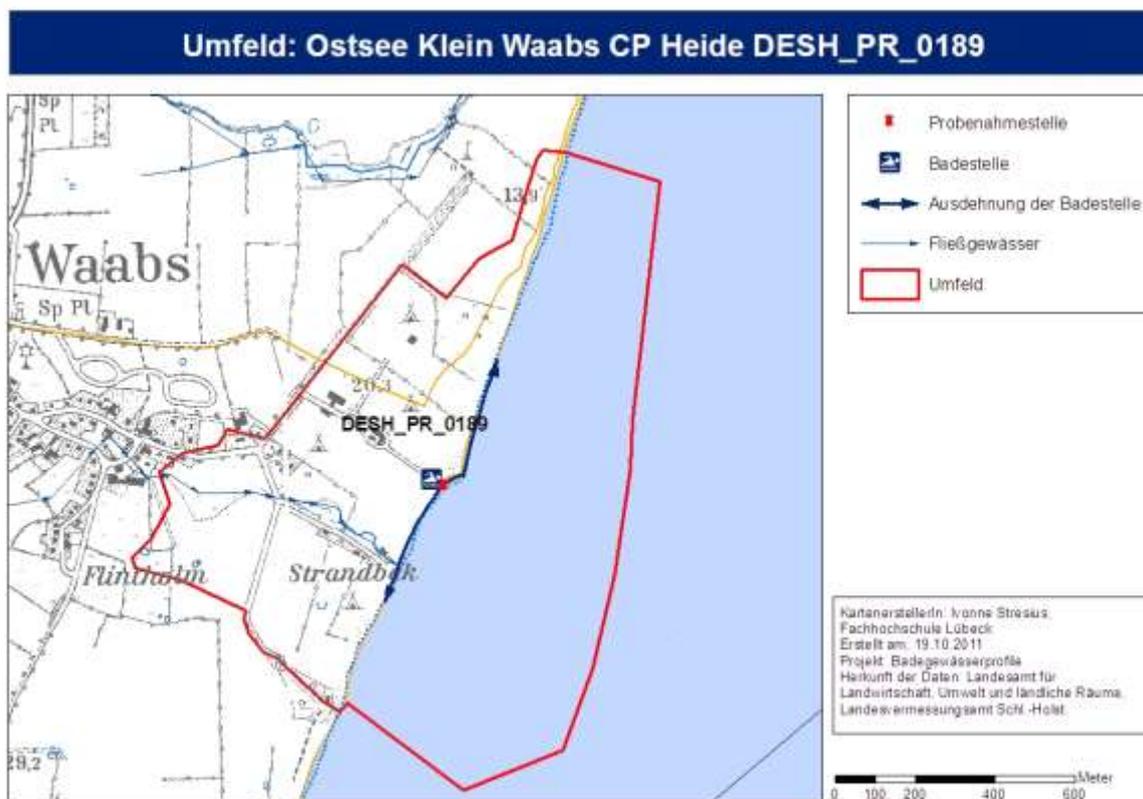
Abb. 3: Unmittelbares Umfeld zur Badestelle

Das Umfeld der Badestelle umfasst ausschließlich Flächen als sog. Sondernutzung durch zwei Campingplätze. Die Strandbek (Mündung in unmittelbarer Nähe zur Badestelle) kann, neben zwei Regenwassereinleitungen und 10 Bootsliegendeplätzen als Quelle möglicher mikrobieller Verschmutzung angesehen werden.
