Zusammenfassung des Badegewässerprofils

Name des Badegewässers	OSTSEE, DAENISCH NIENHOF
Badegewässer-ID	DESH_PR_0209
EU-Mitgliedsstaat	Deutschland
Bundesland	Schleswig-Holstein
Kreis	Rendsburg-Eckernförde
Gemeinde	SCHWEDENECK
WaterbodyName	Eckernförder Bucht Rand
NationalWaterUnitName	
RiverBasinDistrictName	Schlei/Trave

Bearbeitungsstand August 2018

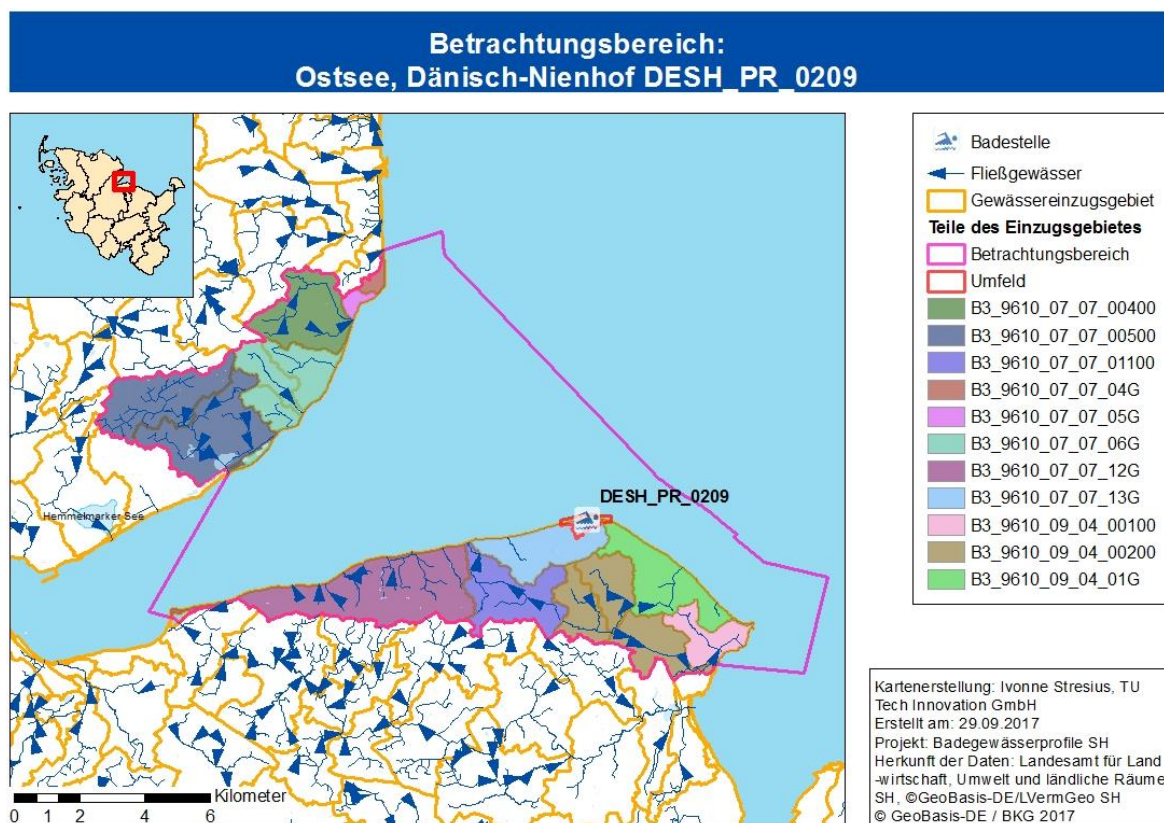
Abbildung 2: Betrachtungsbereich der Badestelle

In dem etwa 158 km² großen Betrachtungsbereich münden mehrere als potenzielle Quellen in Frage kommende Einleiter, die von zwei kommunalen, sowie 61 Hauskläranlagen als Vorflut benutzt werden. Weiterhin werden über diese Einleiter 59 Regenwassereinleitungen entwässert. Insgesamt ist diese Region fast ausschließlich landwirtschaftlich geprägt, sodass diese Flächen einschließlich deren Drainagewässer ebenfalls als potentielle Quelle angesehen werden müssen. 200 Bootsliegeplätze und die Berufsschifffahrt, einschl. Bundesmarine, können durch Schiffsabwässer die Badewasserqualität nachteilig beeinflussen. 13 Campingplätze sind in diesem Bereich zu finden.

Als weitere potentielle Verschmutzungsquellen kommen das Vogelaufkommen im Betrachtungsbereich, sowie 16 Deponien und Altlasten und die Abläufe aus 6 Fischteichanlagen in Frage

Als Betrachtungsbereich werden das Umfeld der Badestelle sowie die relevanten Teile der Einzugsgebiete der oberirdischen Gewässer definiert. Der Betrachtungsbereich umfasst das hydrologische Einzugsgebiet einer Badestelle, innerhalb dessen das Wasser in weniger als 24 Stunden zur Badestelle gelangen und somit Bakterien aus Verschmutzungsquellen in relevanter Menge zur Badestelle transportieren kann.

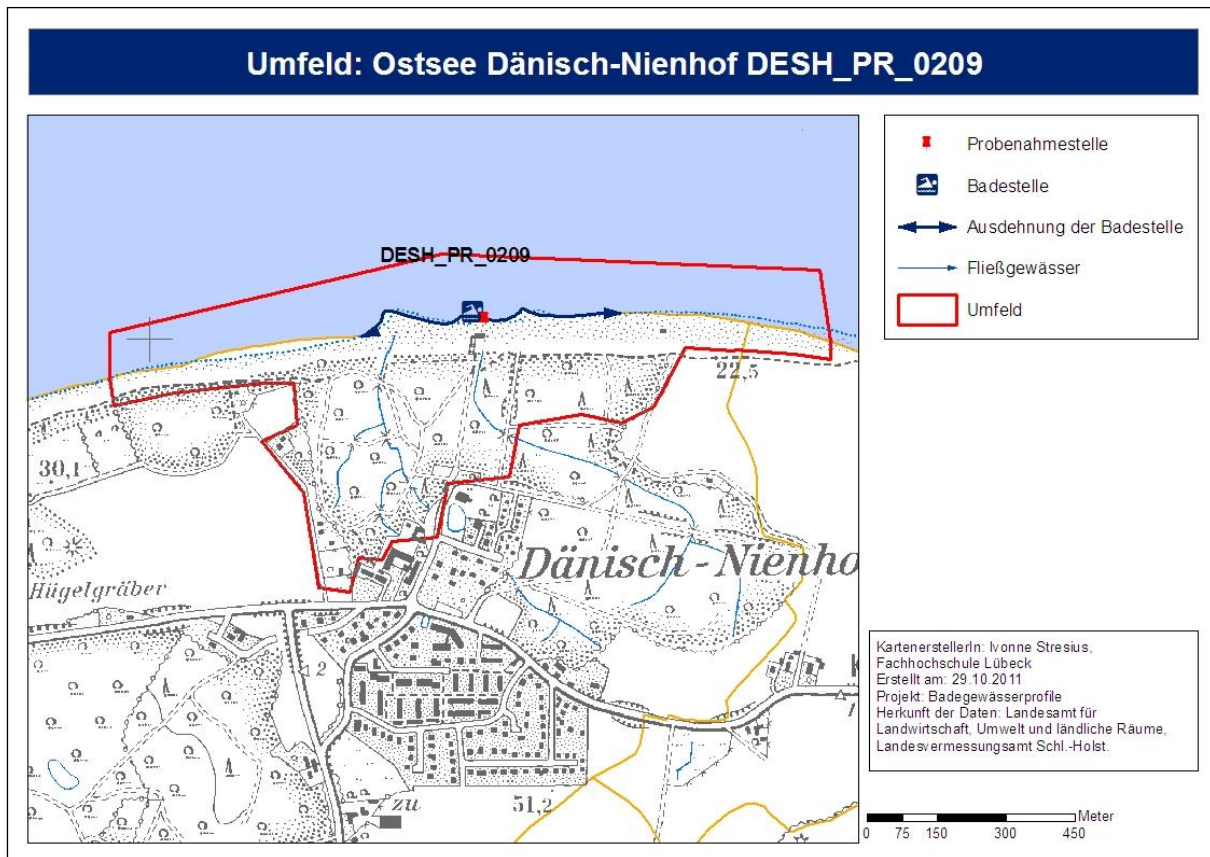
Abbildung 3: Umfeld der Badestelle

Im direkten Umfeld zur Badestelle befindet sich ein angrenzendes Waldstück. Aus diesem fließen teilweise Oberflächenentwässerungen mit Abläufen, die in unmittelbarer Nähe zur Badestelle in die Ostsee münden. Diese Abläufe werden nur bei Niederschlägen beaufschlagt. Als weitere potentielle Verschmutzungsquellen des Umfeldes sind ein Campingplatz sowie 2 Regenwassereinleitungen zu nennen,

Das Umfeld einer Badestelle ist das unmittelbar an eine Badestelle angrenzende Gebiet.
